Conclusion

Le puits a été localisé : Oui

État : Non-problématique

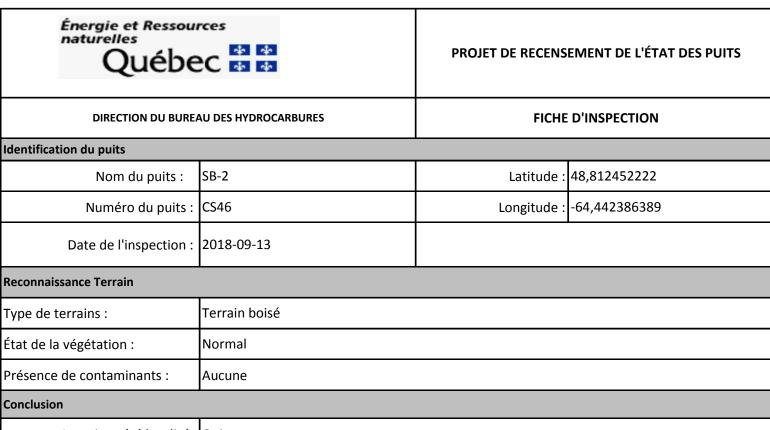
il n'y a aucun indice de contamination ou d'émanation. Cependant, la coupe du tubage sous le niveau du sol devra être faite ainsi que l'installation d'un panneau d'identification permanent. Suivi des activités :

Les débris de forage (tubage, filtre, etc.) devraient aussi être ramassés.
