1. Identification du puits			
Nom du puits	Lanoraie Oil and Gas Syndicate No 1		
Numéro du puits	BZ12		
MRC	D'Autray		
Municipalité	Lanoraie		
Numéro de lot	53-54

DIRECTION DU BUREAU DES HYDROCARBURES

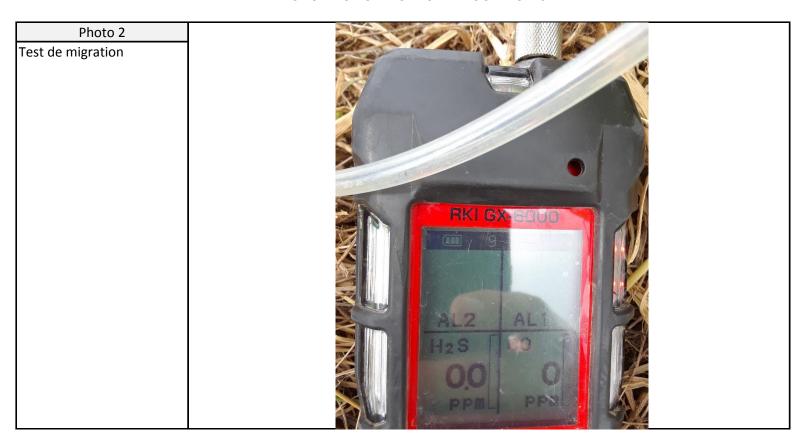
Photo 1	
Puits

9. Localisation du puits					
Observation	Coordonnées GPS	Intensité du signal			
Tubage hors sol	45,94294,-73,24861	Très fort			
Commentaires

11. Émanation et migration						
	Point de mesure		%LIE	%GAZ		
Au tubage ou à l'évent				6,5		
#1 À l'intérieur de 50 centim						
#2 À l'intérieur de 50 centim	<u>nètres</u>

Le puits est localisé, car le haut du tubage est hors-sol. Une émanation de gaz au tubage a été détectée et présente un risque selon l'article 130 de la Loi sur les hydrocarbures. Une inspection supplémentaire est requise afin de réaliser un test de migration de gaz. Aucun indice organoleptique de contamination de l'eau et/ou du sol n'a été observé. Pour ces raisons, l'état du puits est : Travaux à réaliser.

13. Conclusions et recommandations					
Éléments	Constats	Commentaires			
Le puits est localisé visuellement	Oui				
Risque pour l'environnement	Oui				
Reprendre la recherche	Non				
Statut	Travaux à réaliser				
Coupe du tubage	Non-applicable				
Ramassage des débris d'anciens forages	Non-applicable				
Pancarte	À faire				
Prochaine inspection recommandée	2020				
Autre					
Conclusion
