1. Identification du puits		
Nom du puits	Seaway Almega No 4, Champlain	
Numéro du puits	B149	
MRC	Les Chenaux	
Municipalité	Champlain

### **DIRECTION DU BUREAU DES HYDROCARBURES**

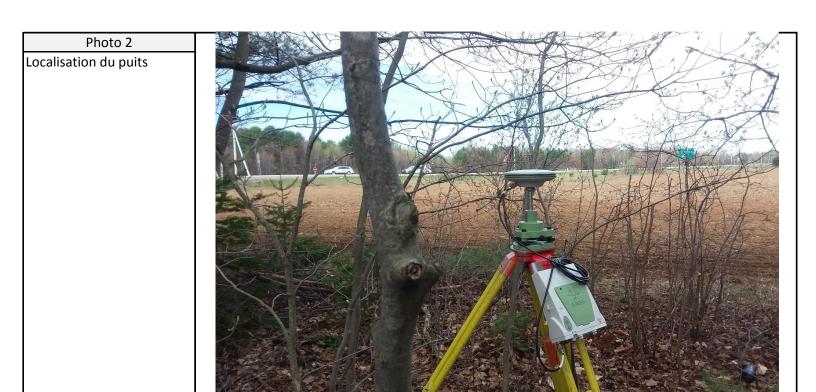
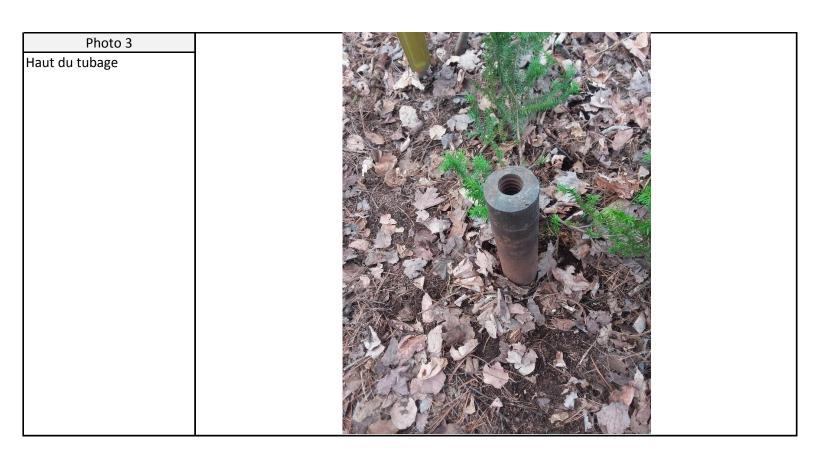
9. Localisation du puits				
Observation	Coordonnées GPS	Intensité du signal		
Tubage hors-sol	46,46195,-72,37228	Très fort		
Commentaires

10. Caractéristiques du puits				
Élément à vérifier	Description		Commentaires	
Tête de puits	Absente			
Évent de surface	Absent			
Profondeur des tubages				
(cm)				
Hauteur des tubages au	38			
dessus du sol (cm)	36			
Diamètre du tubage	7			
extérieur (cm)	,			
Présence d'une plaque	Non			
soudée sur le tubage	NOII			
Présence de ciment	Impossible à vérifier			
obturant le tubage	impossible a veriller			
Test de l'eau savonneuse	Non-effectué	Car tubage ho	rs-sol	
Panneau d'identification	Oui non-conforme			
Les coordonnées GPS de	0.4			
précision ont été prises	Oui

Le puits est localisé, car le haut du tubage est hors-sol. Aucune migration ni émanation de gaz au tubage n'ont été détectées. Aucun indice organoleptique de contamination de l'eau et/ou du sol n'a été observé. Pour ces raisons, l'état du puits est : Nonproblématique.
