DIRECTION DU BUREAU DES HYDROCARBURES

Nom du puits	Senneterre métal, Gélinas No 1, Sainte-Angèle
Numéro du puits	A118
MRC	Bécancour
Municipalité	Bécancour

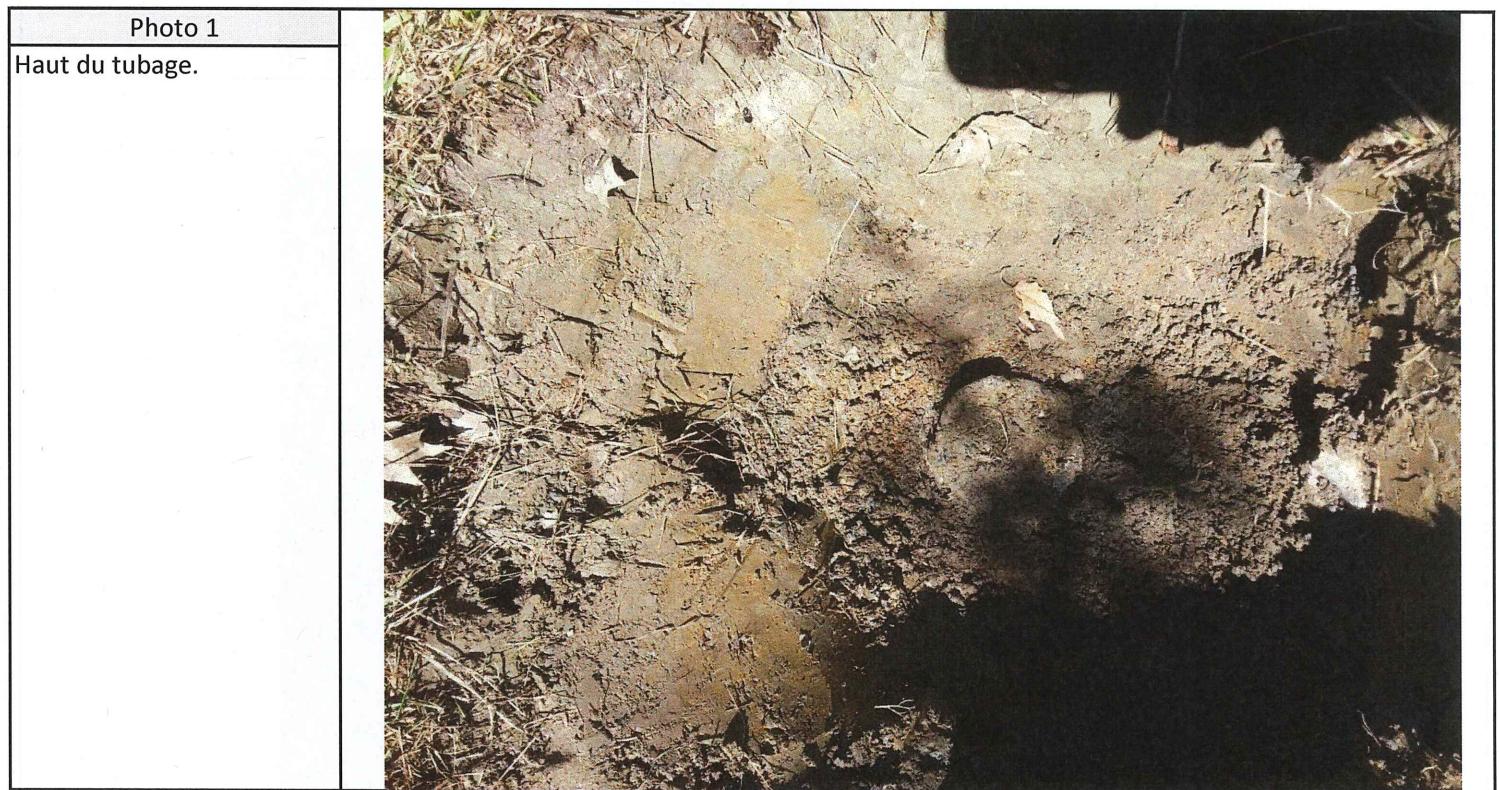
Observation	Coordonnées GPS	Intensité du signal
Tubage déterré	46,35716,-72,4671	Très fort
Commentaires		
Tubage dépasse d'un massif de beton

Élément à vérifier	Description	Commentaires
Tête de puits	Absente	
Évent de surface	Absent	
Profondeur des tubages (cm)	43	
Hauteur des tubages au dessus du sol (cm)		
Diamètre du tubage extérieur (cm)	13	4 pouces et demi
Présence d'une plaque soudée sur le tubage	Non	
Présence de ciment obturant le tubage	Oui	
Test de l'eau savonneuse	Absence de bulles	
Panneau d'identification	Non	
Les coordonnées GPS de précision ont été prises	Oui

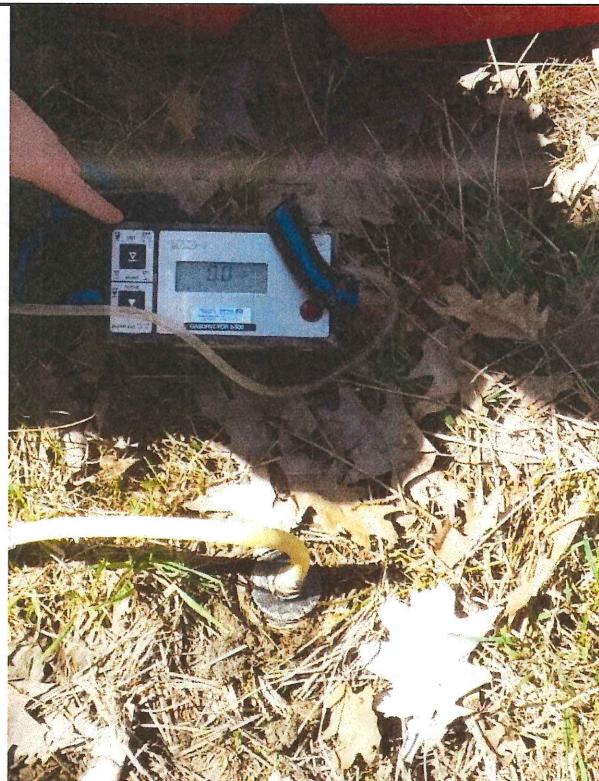
Photo 2

Aucune migration mesurée.

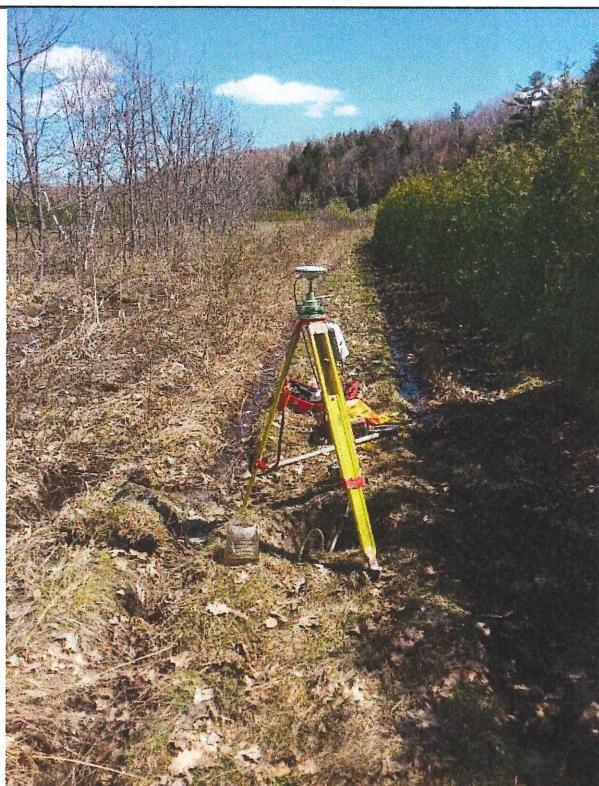
Photo 3

Site de l'inspection.
