DIRECTION DU BUREAU DES HYDROCARBURES

1. Identification du puits	
Nom du puits	Prospère, Verchères No 9
Numéro du puits	B139
MRC	Marguerite-D'Youville
Municipalité	Verchères

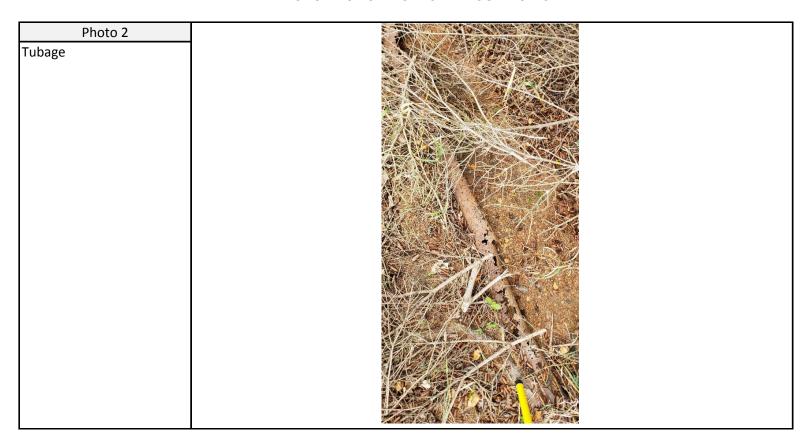
Photo 1	
Tubage

Un tubage a été trouvé entre le cours d'eau et le champ agricole. Le tubage est d'une longue approximative de 30 pieds. Il pourrait s'agir du tubage du puits. (Coordonnées : 45,78528,-73,33396)
