## DIRECTION DU BUREAU DES HYDROCARBURES

Nom du puits	SOQUIP, Sainte-Françoise Romaine # 1
Numéro du puits	A190
MRC	Bécancour
Municipalité	Sainte-Françoise

## RAPPORT D'INSPECTION DE PUITS INACTIF

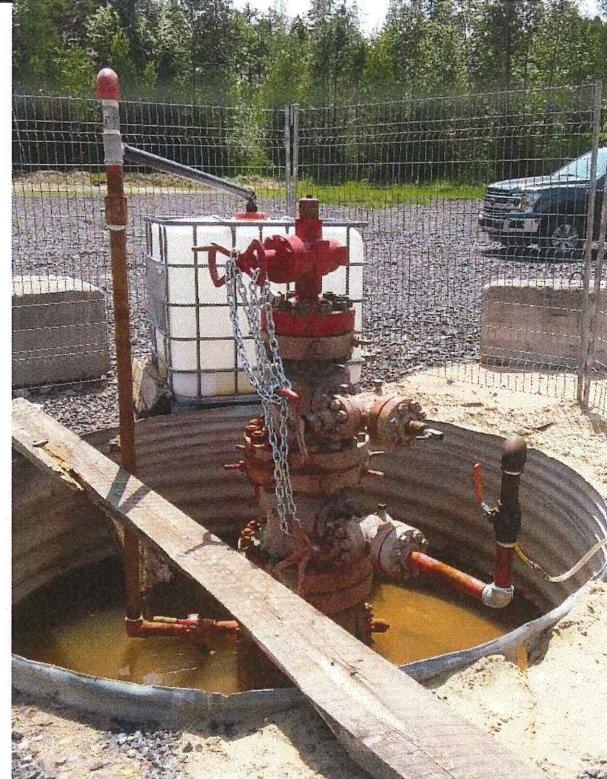
**Photo 1**

Élément à vérifier	Description	Commentaires
Tête de puits	Présente	Voir les photos
Évent de surface	Présent	2 événements. Du liquide (eau salée) et du gaz sortent de l'événement du tubage conducteur et du gaz sort de l'événement du tubage de surface. Un réservoir de 1000 litres accueille l'eau salée.  23-24
Profondeur des tubages (cm)		
Hauteur des tubages au dessus du sol (cm)		
Diamètre du tubage extérieur (cm)		
Présence d'une plaque soudée sur le tubage		
Présence de ciment obturant le tubage		
Panneau d'identification	Non	Non requis
Les coordonnées GPS de précision ont été prises	Non	À faire lorsque la tête de puits sera retirée

Tête de puits
