DIRECTION DU BUREAU DES HYDROCARBURES

Nom du puits	Great Plains Noël et al., La Vérendrye No 1
Numéro du puits	C090
MRC	La Matapédia
Municipalité	Lac-Casault

RAPPORT D'INSPECTION DE PUITS INACTIF

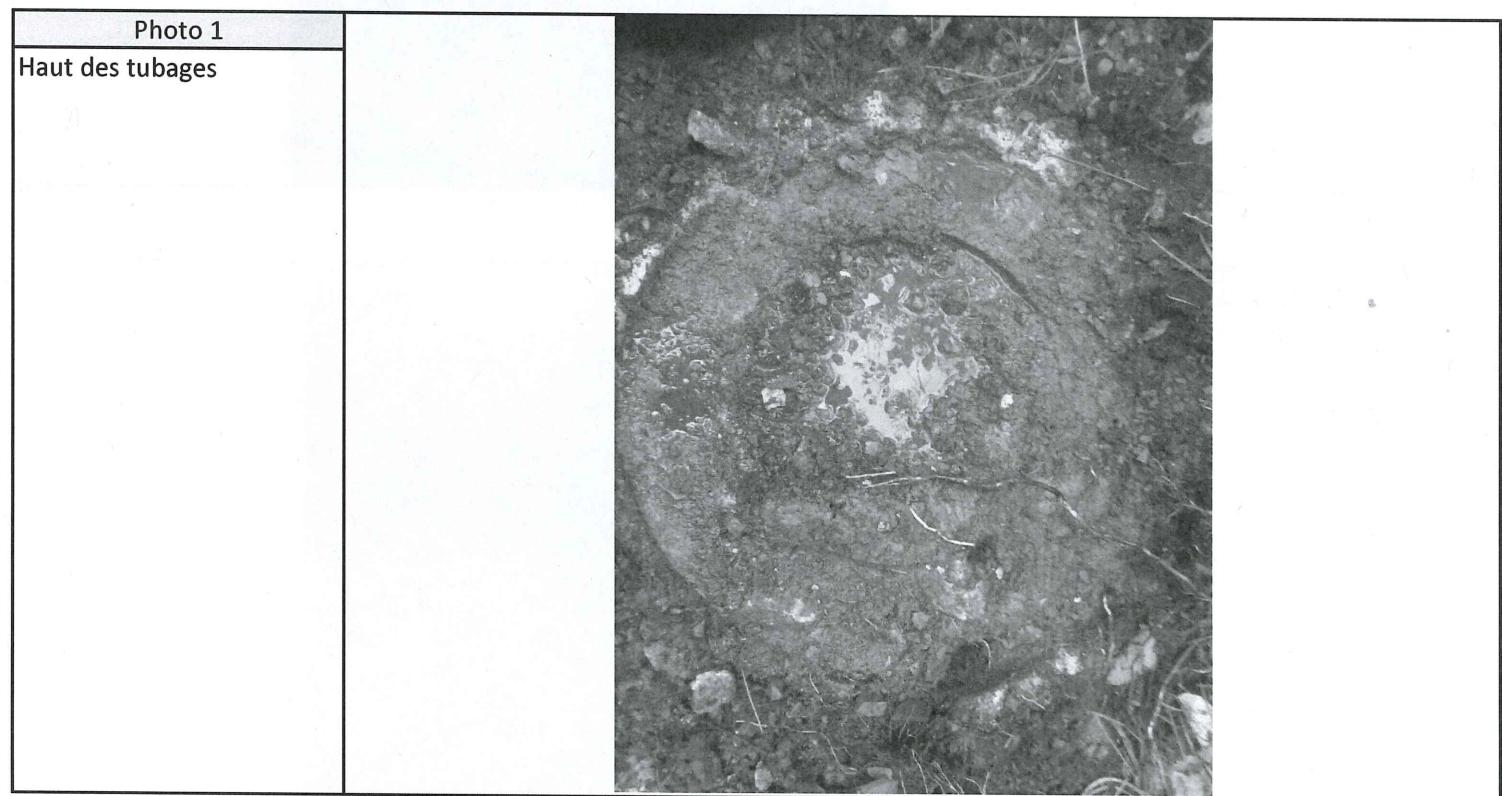
Le puits est localisé, car le haut du tubage a été déterré. Aucune migration ni émanation de gaz au tubage n'ont été détectées. Aucun indice organoleptique de contamination de l'eau et/ou du sol n'a été observé. Pour ces raisons, l'état du puits est : Non-problématique.

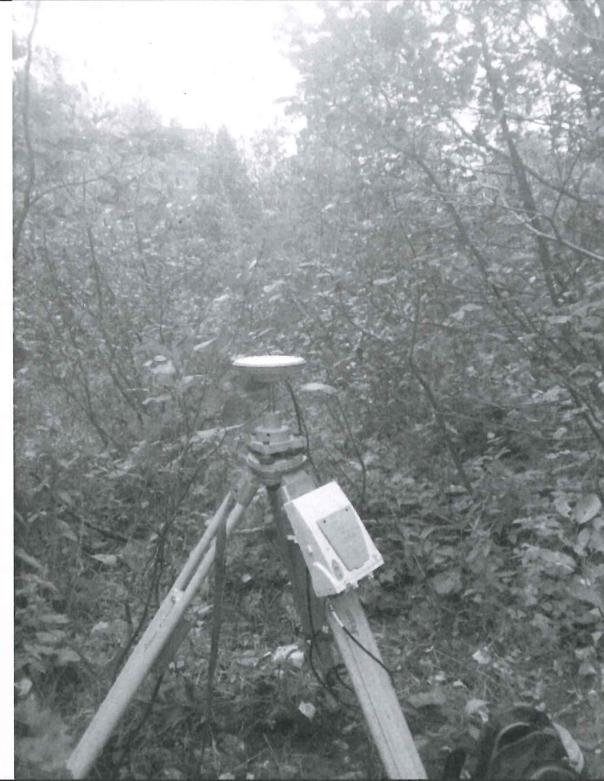
Photo 2

Localisation du puits.

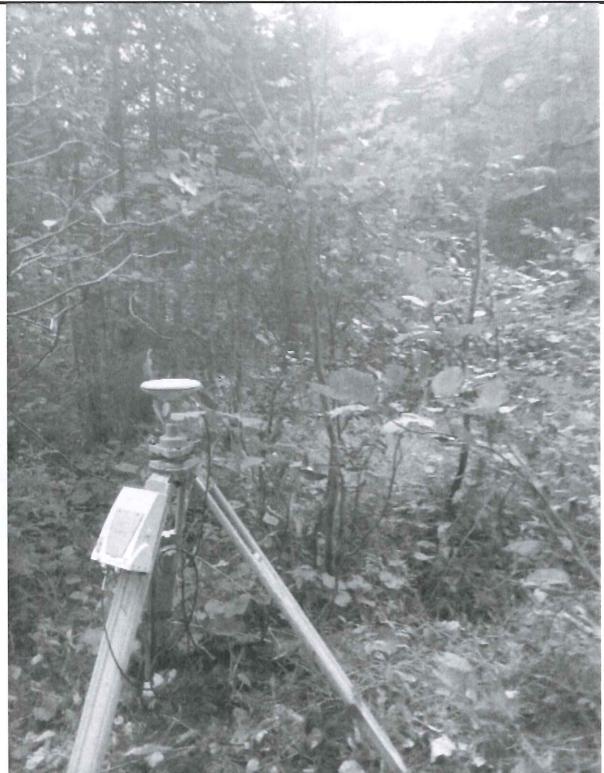
Photo 3

Localisation du puits
