1. Identification du puits			
Nom du puits	Canadian Natural Gas No 3		
Numéro du puits	A022		
MRC	Les Maskoutains		
Municipalité	Saint-Barnabé-Sud

2. Informations générales sur l'inspection				
Inspecteur	Vernhar Beaulac			
Inspecteur	Kym Bernard			
Accompagné de				
Système géodésique	NAD 83			
Format des coordonnées	Degré décimaux			
Type inspection	Complète			
Date	2019-11-20			
Vérification sécurité	Effectuée			
Heure de début et fin	12h40 à 14h00			
Conditions météorologiques	Neige			
Température ambiante (°C)	-4

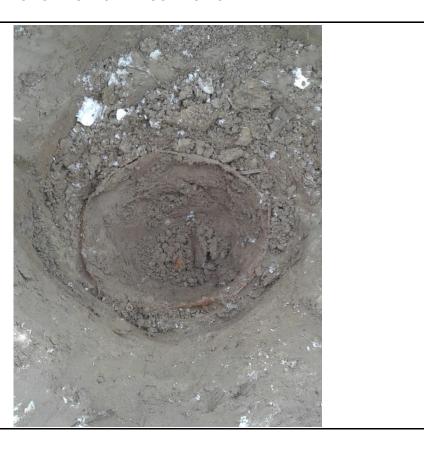
Photo 2 puits A022

Le puits est localisé, car le haut du tubage a été déterré. Aucune migration ni émanation de gaz au tubage n'ont été détectées. Aucun indice organoleptique de contamination de l'eau et/ou du sol n'a été observé. Pour ces raisons, l'état du puits est : Non-problématique.

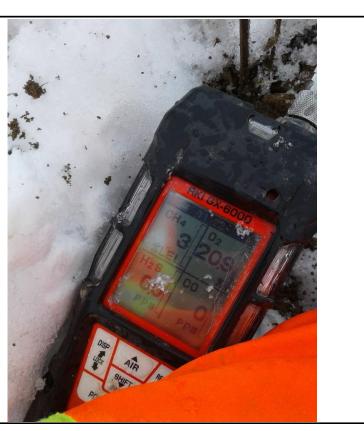
Des valeurs non-significatives de méthane ont été obtenues lors du test de migration et sont probablement dû à une dérive du capteur de l'appareil de mesure. Par conséquent, les concentrations de méthane aux points de mesures sont considérées comme nulles.

Photo 3
Mesure de migration avec valeurs non-significatives de méthane
