DIRECTION DU BUREAU DES HYDROCARBURES

1. Identification du puits		
Nom du puits	SNC Soligaz, Montréal-Est No 3	
Numéro du puits	A206	
MRC	Montréal	
Municipalité	Montréal-Est

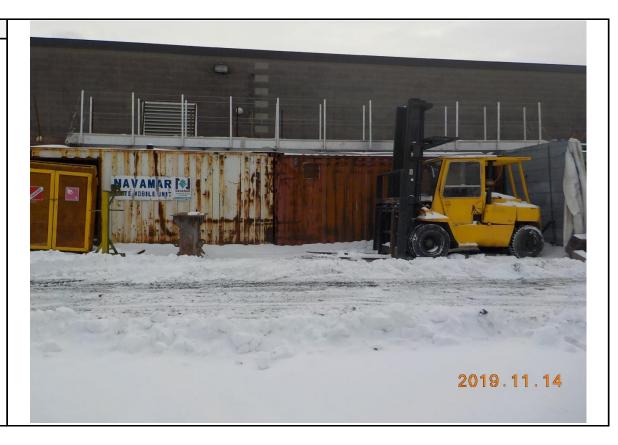
Photo 2
Site de l'inspection proche
d'une estimation SIGPEG
