DIRECTION DU BUREAU DES HYDROCARBURES

1. Identification du puits	
Nom du puits	Trinidad No 1
Numéro du puits	BZ16
MRC	D'Autray
Municipalité	Lanoraie
Numéro de lot	53-54

2. Informations générales sur l'inspection			
Inspecteur	Vernhar Beaulac		
Inspecteur	Kym Bernard		
Accompagné de			
Système géodésique	NAD 83		
Format des coordonnées	Degré décimaux		
Type inspection	Complète		
Date	2019-08-20		
Vérification sécurité	Effectuée		
Heure de début et fin	13h30 à 14h30		
Conditions météorologiques	Ensoleillé		
Température ambiante (°C)	20

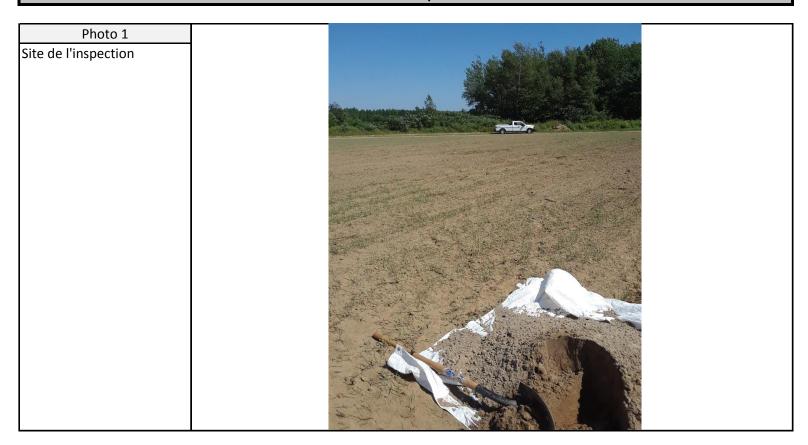
9. Localisation du puits					
Observation	Coordonnées GPS	Intensité du signal			
Signal magnétique probant, impossible à creuser avec une pelle ronde	45,94386,-73,24794	Très fort			
Commentaires

Nous avons creusé plus de 5 pieds sans atteindre le tubage. Il est possible de voir sur l'image aérienne de l'époque du BZ15 deux petites structures (derrick). Comme le BZ15 a été localisé, la forte détection et la présence d'une deuxième structure nous font penser qu'il s'agit du puits BZ16.
