1. Identification du puits			
Nom du puits	BVI et al., Saint-Simon No 1		
Numéro du puits	A214		
MRC	Les Maskoutains		
Municipalité	Saint-Simon

2. Informations générales sur l'inspection			
Inspecteur	Adrien Bouffard		
Inspecteur	Habib Ourari		
Accompagné de			
Système géodésique	NAD 83		
Format des coordonnées	Degré décimaux		
Type inspection	Migration + Contamination		
Date	2019-09-12		
Vérification sécurité	Effectuée		
Heure de début et fin	13h10 à 14h00		
Conditions météorologiques	Ensoleillé		
Température ambiante (°C)	17

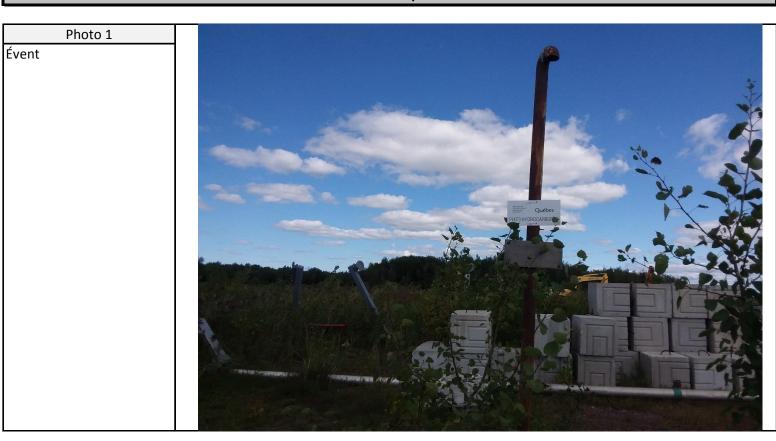
Le puits est localisé, car un évent hors-sol a été observé. Aucune migration de gaz n'a été détectée. Une émanation de gaz au tubage a été détectée et présente un risque selon la Loi sur les hydrocarbures et ses règlements afférents. De la contamination supérieure aux critères applicables a été détectée dans le sol. Le tubage devrait être coupé sous la surface du sol. Pour ces raisons, l'état du puits est : Travaux à réaliser.
