DIRECTION DU BUREAU DES HYDROCARBURES

1. Identification du puits			
Nom du puits Frères de l'Instruction Chrétienne No 1			
Numéro du puits	AZ62		
MRC	Trois-Rivières		
Municipalité	Trois-Rivières

2. Informations générales sur l'inspection			
Inspecteur	Vernhar Beaulac		
Inspecteur	Kym Bernard		
Accompagné de			
Système géodésique	NAD 83		
Format des coordonnées	Degré décimaux		
Type inspection	Complète		
Date	2019-06-11		
Vérification sécurité	Effectuée		
Heure de début et fin	12h30 à 14h45		
Conditions météorologiques	Partiellement nuageux		
Température ambiante (°C)	17

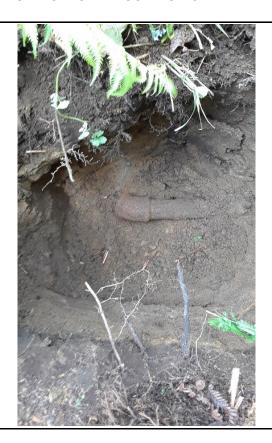
Photo 1	
Vue générale du site

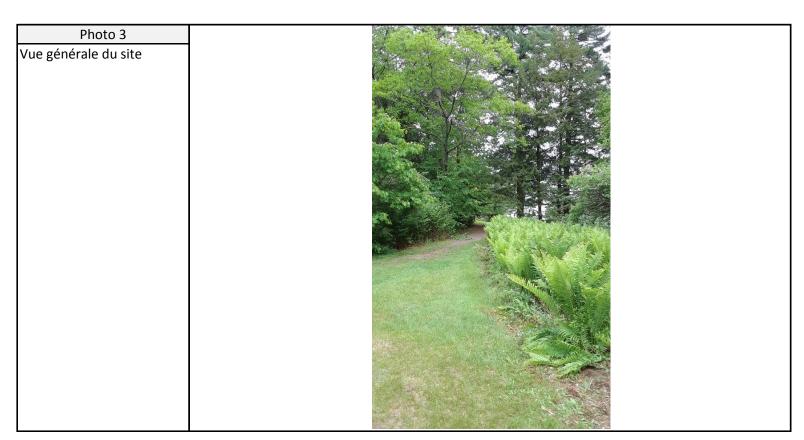
Un tubage est présent dans le sol à une profondeur de 2 pieds. Il est sur une longue distance vertical. Une partie du tubage n'est plus présente. Le tubage a un diamètre de deux pouces.

Photo 2
Tubage en acier verticale
dans le sol

L'inspection sur le site n'a pas été concluante. Ce puits fera l'objet d'une nouvelle recherche documentaire et/ou d'autres moyens techniques seront envisagés pour le localiser. Le tubage trouvé constitue un indice du forage. Aucun indice organoleptique de contamination de l'eau et/ou du sol n'a été observé. Pour ces raisons, l'état du puits est : Recherche en cours.
