DIRECTION DU BUREAU DES HYDROCARBURES

Nom du puits	Bald Mountain, La Pérade No 2
Numéro du puits	A011
MRC	Les Chenaux
Municipalité	Sainte-Anne-de-la-Pérade

2. Informations générales sur l'inspection

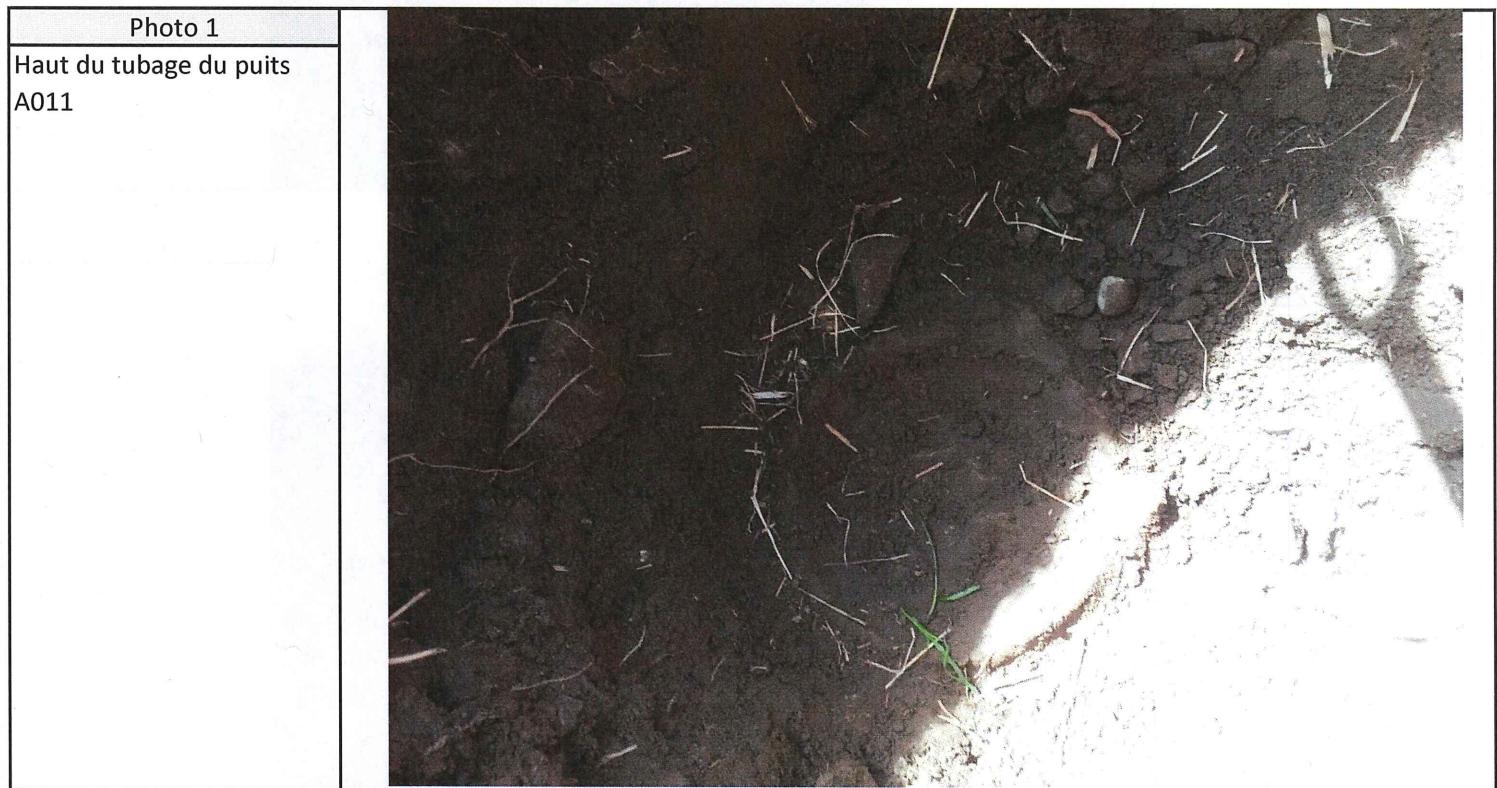
Observation	Coordonnée GPS	Intensité du signal
Tubage déterré	46,60782,-72,20774	
Commentaires

Le puits est localisé, car le haut du tubage a été déterré. Aucune migration ni émanation de gaz au tubage n'ont été détectées. Aucun indice organoleptique de contamination de l'eau et/ou du sol n'a été observé. Pour ces raisons, l'état du puits est : Non-problématique.

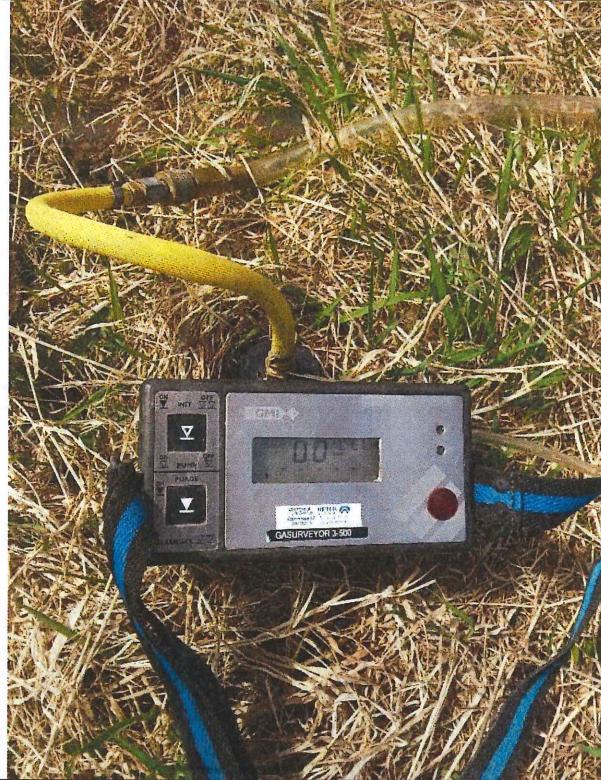
Point de mesure	%LIE	%GAZ
Au tubage ou à l'évent	0	
#1 À l'intérieur de 50 cm	0	
#2 À l'intérieur de 50 cm	0	
#1 À 4 mètres	0	
#2 À 4 mètres	0	
#3 À 4 mètres	0	
#4 À 4 mètres	0	
Si les valeurs sont >25% LIE à l'intérieur de 50 cm ou à 4 mètres, faire les mesures aux 4 coins cardinaux de la limite de migration jusqu'à un maximum de 75m et à toutes places où des indices de migrations sont visibles		
Commentaires

Photo 2
Aucune migration mesurée
