DIRECTION DU BUREAU DES HYDROCARBURES

Nom du puits	Bald Mountain, Portneuf No 2
Numéro du puits	A016
MRC	Portneuf
Municipalité	Deschambault-Grondines

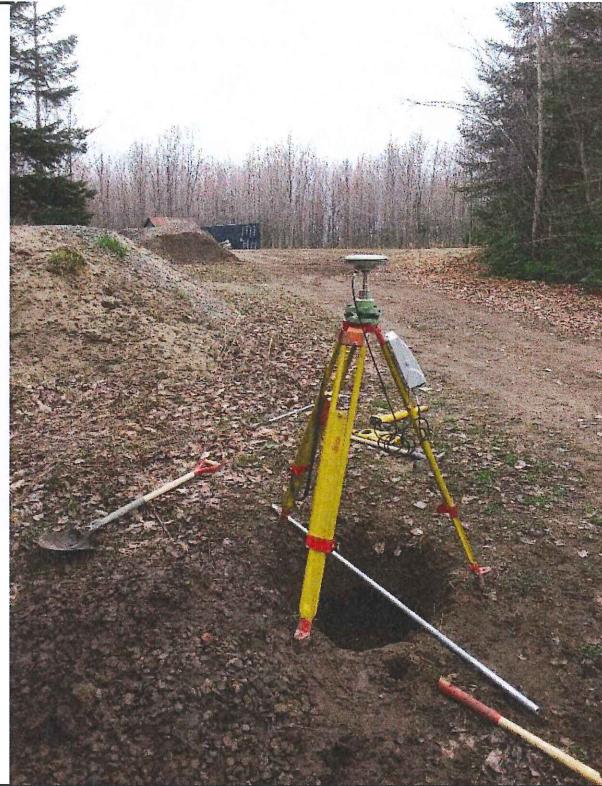
Photo 3

Site de l'inspection.
