## DIRECTION DU BUREAU DES HYDROCARBURES

Nom du puits	SOQUIP Scurry Rainbow, Sandtop No 1 (Anticosti)
Numéro du puits	D010
MRC	Minganie
Municipalité	L'Île-d'Anticosti

## 2. Informations générales sur l'inspection

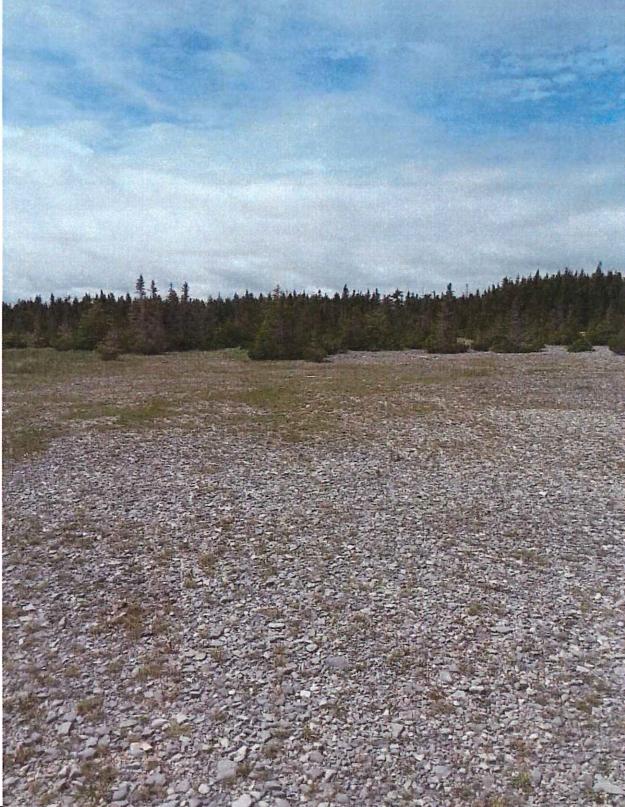
Photo 1	
Vue générale du site

Plusieurs petites pièces métalliques, comme par exemple des clous, sont réparties sur le site.
