DIRECTION DU BUREAU DES HYDROCARBURES

1. Identification du puits	
Nom du puits	Imperial Lowlands Yamaska No 5 (Y-5)
Numéro du puits	AZ52
MRC	Pierre-De Saurel
Municipalité	Saint-David

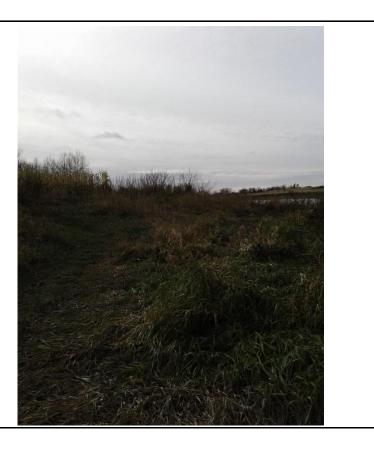
Photo 2 Vue générale du site

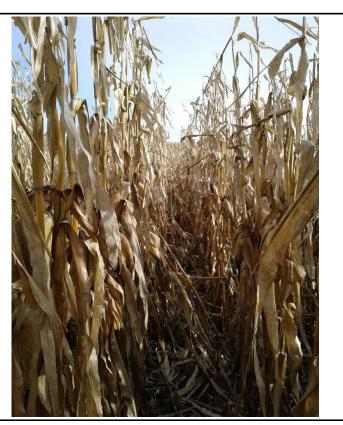
Photo 3 Vue générale du site
