DIRECTION DU BUREAU DES HYDROCARBURES

1. Identification du puits			
Nom du puits Québec Natural Gas No 2, Saint-François-de-Sales			
Numéro du puits	A132		
MRC	Laval		
Municipalité	Laval

2. Informations générales sur l'inspection				
Inspecteur	Myriam Cadotte			
Inspecteur	Johnson Predin			
Accompagné de	Kym Bernard, Vernhar Beaulac			
Système géodésique	NAD 83			
Format des coordonnées	Degré décimaux			
Type inspection	Complète			
Date	2019-10-22			
Vérification sécurité	Effectuée			
Heure de début et fin	14h00 à 16h30			
Conditions météorologiques	Pluie			
Température ambiante (°C)	17

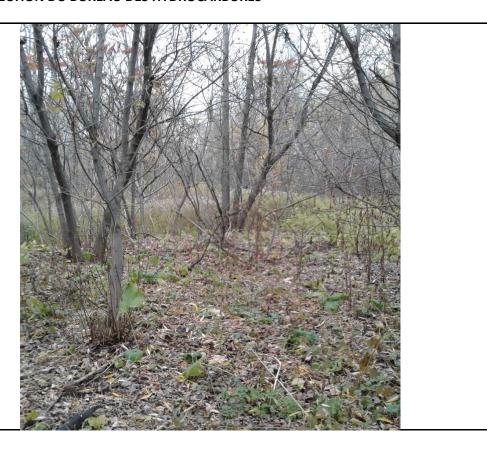
Photo 2 Site de l'inspection à environ 60 mètres des coordonnées géographiques de la source GDH (au nord)

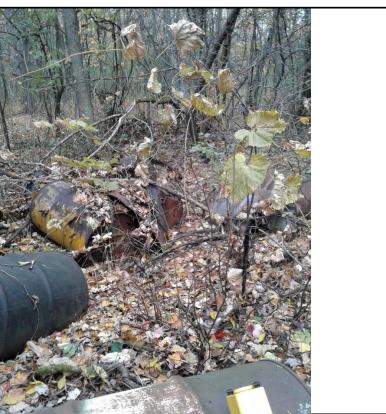
Photo 3 Débris métallique retrouvés à environ 60 mètres du point GDH (coordonnées géographiques 45,6633889, 73,6930278)
