DIRECTION DU BUREAU DES HYDROCARBURES

| 1. Identification du puits | |
|---|---|
| Nom du puits | P.O.T. No 22 |
| Numéro du puits | C056 |

| 2. Informations générales sur l'inspection | | | |
|--|---|--|--|
| Date | 2019-07-23 | | |

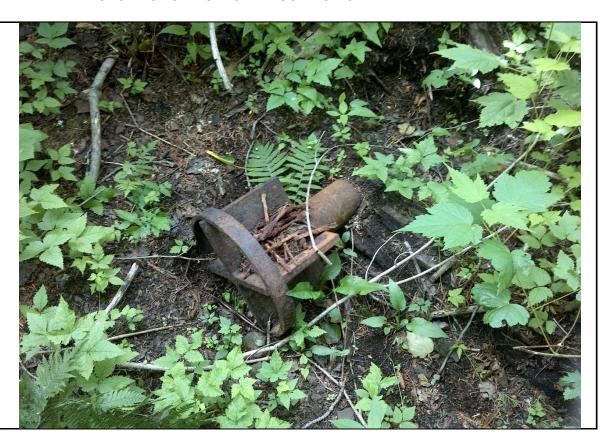
Photo 2 Objet trouvé sur le site du forage

| 13. Conclusions et recommandations | | | | |
|--|---|---|--|--|
| Ramassage des débris d'anciens forages | À faire | | | |

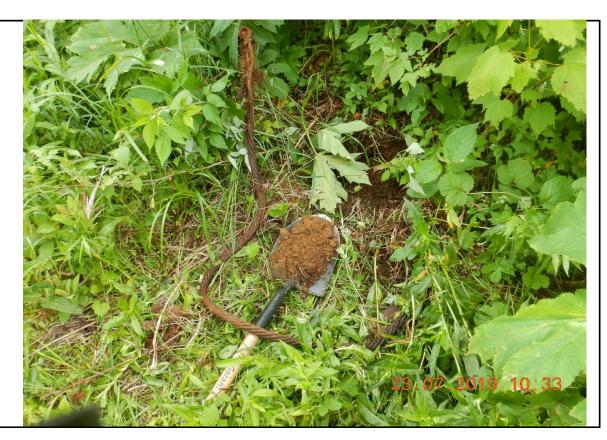
| Туре | Mode de récupération suggéré | | | |
|---|---|--|--|--|
| Réservoir, barils ou câbles d'acier | Évaluation supplémentaire requise | | | |

Photo 3 Câblage trouvé sur le site de forage
