DIRECTION DU BUREAU DES HYDROCARBURES

1. Identification du puits		
Nom du puits	Canadian Natural Gas No 5	
Numéro du puits	A024	
MRC	Les Maskoutains	
Municipalité	Saint-Barnabé-Sud

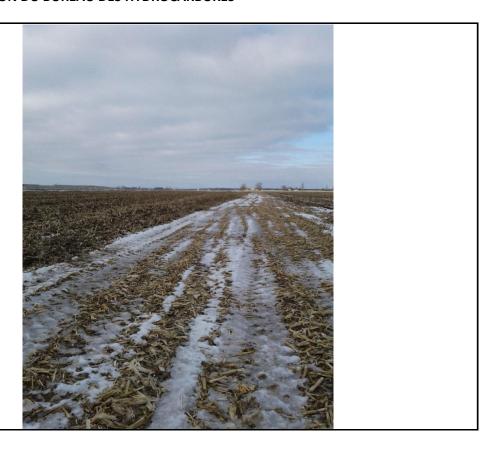
Photo 2 Vue générale du site

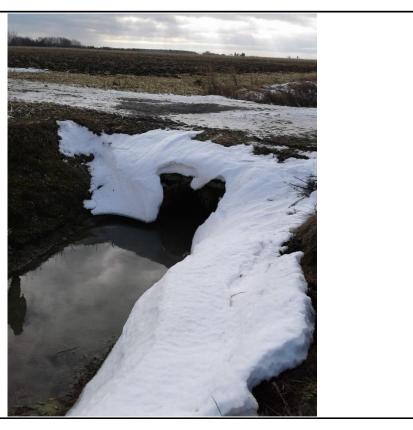
Photo 3 Ponceau détecté par le drone
