| 1. Identification du puits | | |
| Nom du puits | Bald Mountain, La Pérade No 1 | |
| Numéro du puits | B022 | |
| Municipalité | Sainte-Anne-de-la-Pérade | |

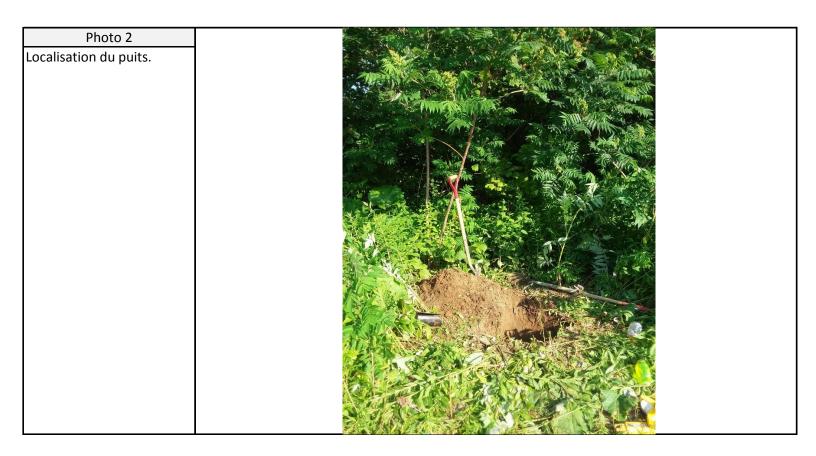
Le puits est localisé, car le haut du tubage a été déterré. Aucune migration ni émanation de gaz au tubage n'ont été détectées. Aucun indice organoleptique de contamination de l'eau et/ou du sol n'a été observé. Pour ces raisons, l'état du puits est : Nonproblématique.

| Photo 1 Haut du tubage. | |
