# **DIRECTION DU BUREAU DES HYDROCARBURES**

1. Identification du puits		
Nom du puits	Sainte-Rosalie No 2	
Numéro du puits	A116	
MRC	Les Maskoutains	
Municipalité	Saint-Hyacinthe

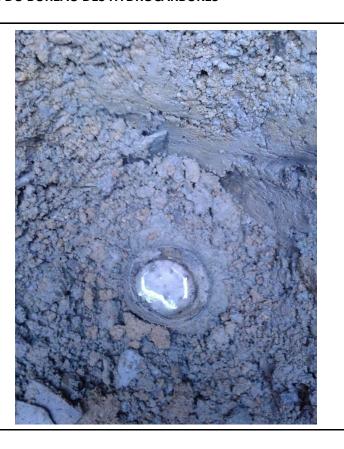
10. Caractéristiques du pui	ts			
Élément à vérifier	Description		Commentaires	5
Tête de puits	Absente			
Évent de surface	Absent			
Profondeur des tubages (cm)	93			
Hauteur des tubages au dessus du sol (cm)				
Diamètre du tubage extérieur (cm)	6			
Présence d'une plaque soudée sur le tubage	Non			
Présence de ciment obturant le tubage	Non			
Test de l'eau savonneuse	Absence de bulles			
Panneau d'identification	Oui non-conforme			
Les coordonnées GPS de précision ont été prises	Oui

Photo 2 Haut du tubage du puits A116

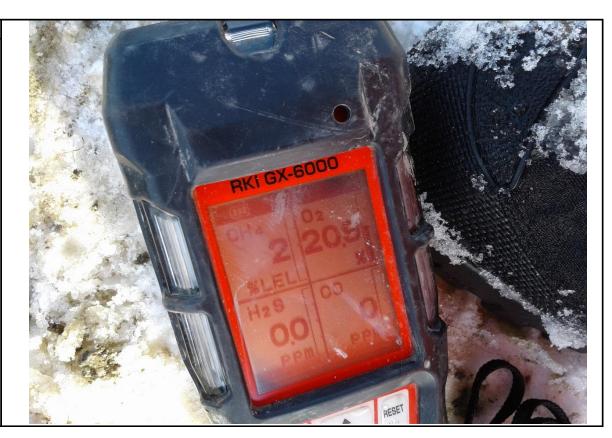
#1 À 4 mètres			0	
#2 À 4 mètres			0	
#3 À 4 mètres			0	
#4 À 4 mètres			0	
	E à l'intérieur de 50 cm ou à ın maximum de 75 m et à tou			_
		Commentaires		
Des valeurs non-significative	es de méthane ont été obten	ues lors du test	t de migration et sont probab	lement dues à une dérive
			de méthane aux points de m

comme nulles.

Photo 3
Mesure non significative de méthane
