## **DIRECTION DU BUREAU DES HYDROCARBURES**

1. Identification du puits			
Nom du puits	Canso Intercity, Pointe-du-Lac No 2		
Numéro du puits	B066		
MRC	Trois-Rivières		
Municipalité	Trois-Rivières

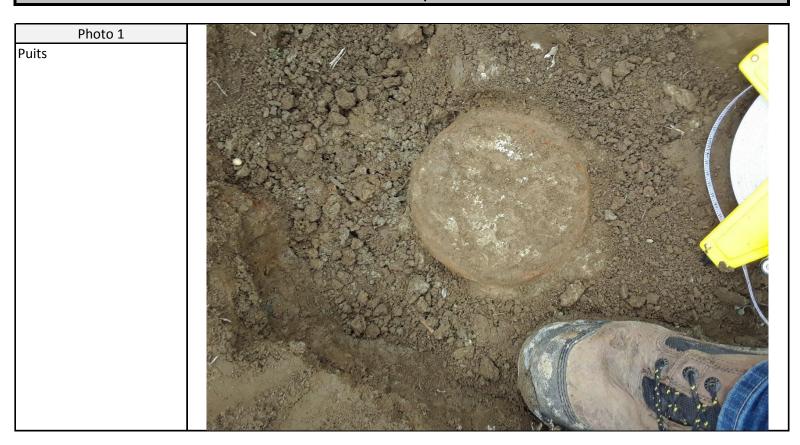
Le puits est localisé, car le haut du tubage a été déterré. Des valeurs non-significatives de méthane ont été obtenues lors du test de migration et sont probablement dû à une dérive du capteur de l'appareil de mesure. Par conséquent, les concentrations de méthane aux points de mesures sont considérées comme nulles. Aucune migration ni émanation de gaz au tubage n'ont été détectées. Aucun indice organoleptique de contamination de l'eau et/ou du sol n'a été observé. Pour ces raisons, l'état du puits est : Non-problématique.

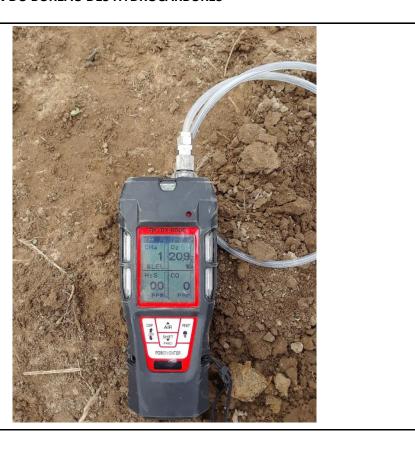
Photo 2
Test de migration
