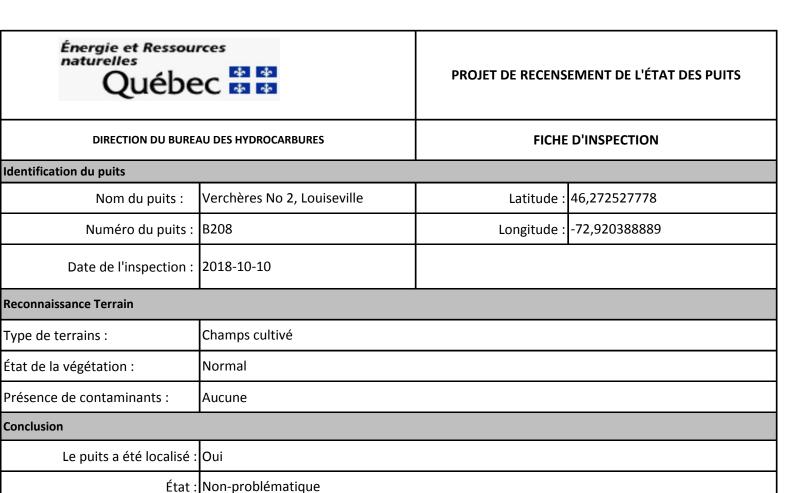
Le puits est considéré comme localisé car le haut du tubage a été déterré. Aucune migration de gaz supérieure aux critères du MELCC n'a été mesurée. Aucun indice de contamination de l'eau

ou du sol n'a été observé. Pour ces raisons, l'état du puits est : Non-problématique.
