# **DIRECTION DU BUREAU DES HYDROCARBURES**

1. Identification du puits		
Nom du puits	Chambord No 1	
Numéro du puits	E003	
MRC	Le Domaine-du-Roy	
Municipalité	Chambord

2. Informations générales sur l'inspection			
Inspecteur	David Fortin		
Inspecteur	Pierre-François Côté		
Accompagné de			
Système géodésique	NAD 83		
Format des coordonnées	Degré décimaux		
Type inspection	Complète		
Date	2019-08-20		
Vérification sécurité	Effectuée		
Heure de début et fin	15h30 à 17h00		
Conditions météorologiques	Nuageux		
Température ambiante (°C)	20

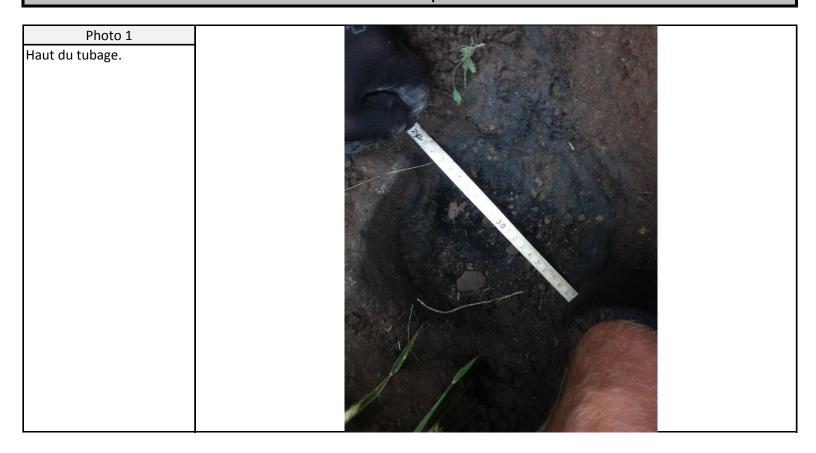
Le puits est localisé, car le haut du tubage a été déterré. Aucune migration ni émanation de gaz au tubage n'ont été détectées. Aucun indice organoleptique de contamination de l'eau et/ou du sol n'a été observé. Pour ces raisons, l'état du puits est : Nonproblématique.

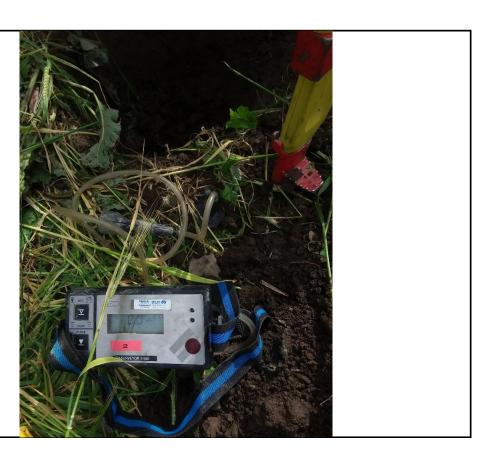
Photo 2 Aucune migration mesurée.

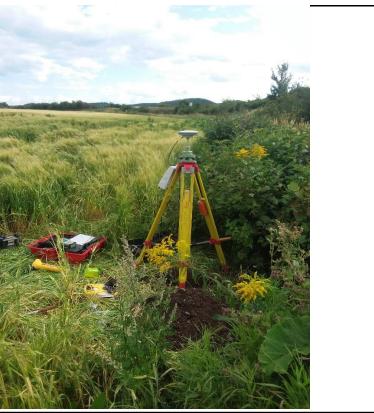
Photo 3 Vue générale du site.
