## DIRECTION DU BUREAU DES HYDROCARBURES

Nom du puits	GHK, Ile aux Coudres No 1
Numéro du puits	F004
MRC	Charlevoix
Municipalité	L'Isle-aux-Coudres

## 2. Informations générales sur l'inspection

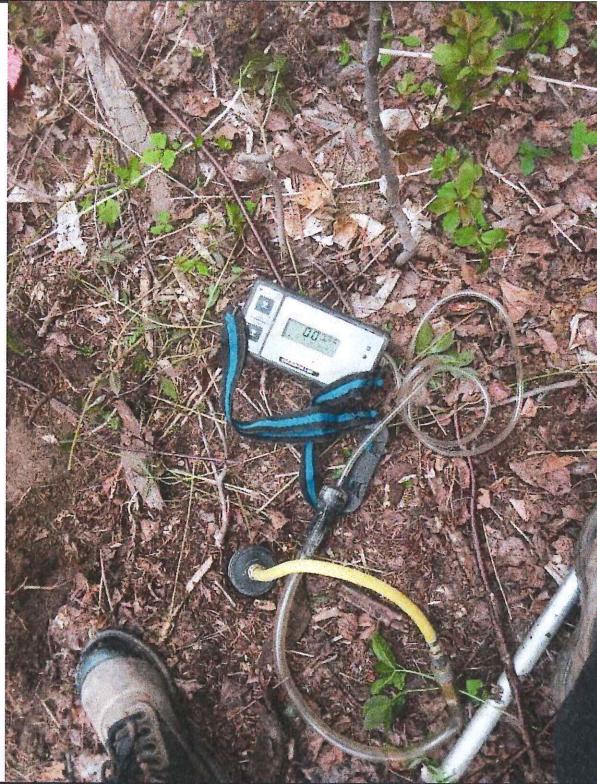
Photo 3

Vue générale du site.
