DIRECTION DU BUREAU DES HYDROCARBURES

Nom du puits	HQ/Corridor, Anticosti, MacDonald No 1
Numéro du puits	D018
MRC	Minganie
Municipalité	L'Île-d' Anticosti

RAPPORT D'INSPECTION DE PUITS INACTIF
DIRECTION DU BUREAU DES HYDROCARBURES

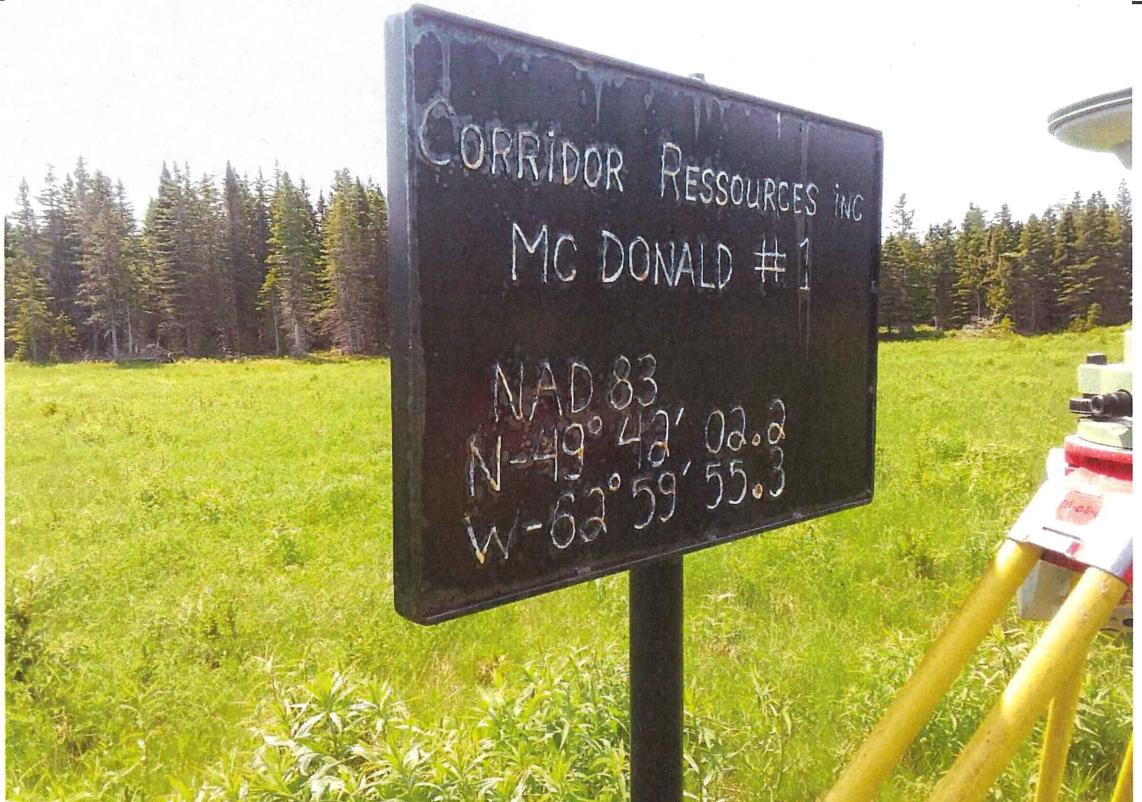
Photo 1	Panneau d'identification

Observation	Coordonnées GPS	Intensité du signal
Panneau d'identification	49,70067,-62,99873	
Commentaires		
Vraisemblablement sous le panneau d'identificaton.

Élément à vérifier	Description	Commentaires
Tête de puits		
Évent de surface		
Profondeur des tubages (cm)		Avec la tarière on parvient à toucher une masse à la base du panneau d'identification. Il s'agit fort probablement du haut du tubage ou d'une plaque de béton. Plusieurs morceaux de bois remplissent la cavité, rendant difficile l'excavation à la pelle ronde. Lorsqu'on retire les morceaux de bois le panneau d'identification devient moins stable.
Hauteur des tubages au dessus du sol (cm)		
Diamètre du tubage extérieur (cm)		
Présence d'une plaque soudée sur le tubage		
Présence de ciment obturant le tubage		
Test de l'eau savonneuse		
Panneau d'identification	Oui non-conforme	La plaque à une largeur de 61 cm et une hauteur de 42 cm.
Les coordonnées GPS de précision ont été prises	Oui

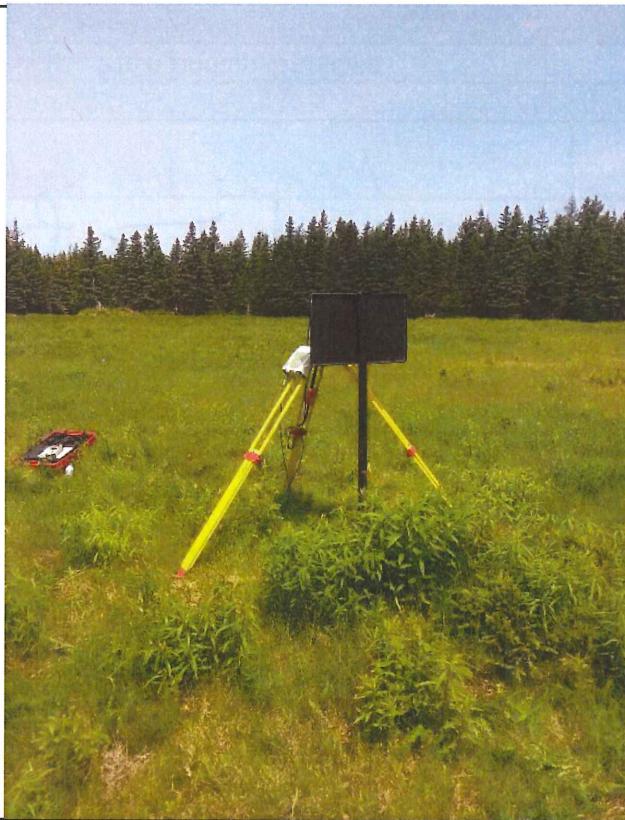
Photo 2

Vue générale du site
