DIRECTION DU BUREAU DES HYDROCARBURES

1. Identification du puits		
Nom du puits	Laduboro No 2, La Baie Yamaska	
Numéro du puits	A062	
MRC	Nicolet-Yamaska	
Municipalité	Baie-du-Febvre

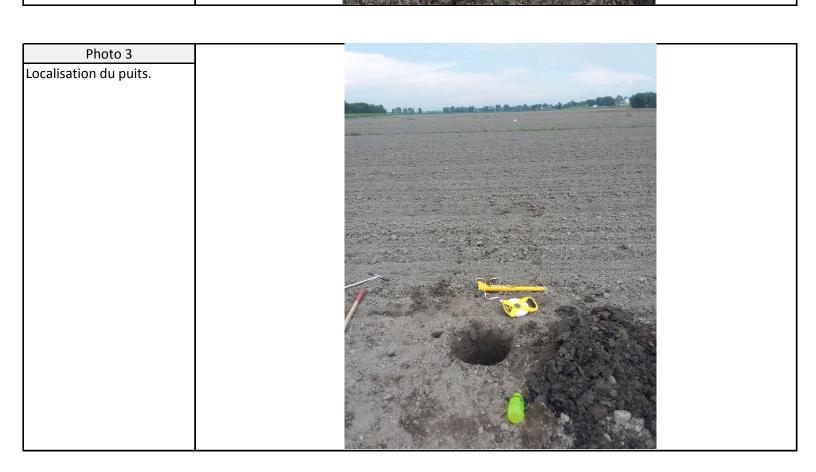
Aucune migration mesurée.
