DIRECTION DU BUREAU DES HYDROCARBURES

1. Identification du puits		
Nom du puits	85-16	
Numéro du puits	CS40	
MRC	La Côte-de-Gaspé	
Municipalité	Rivière-Saint-Jean

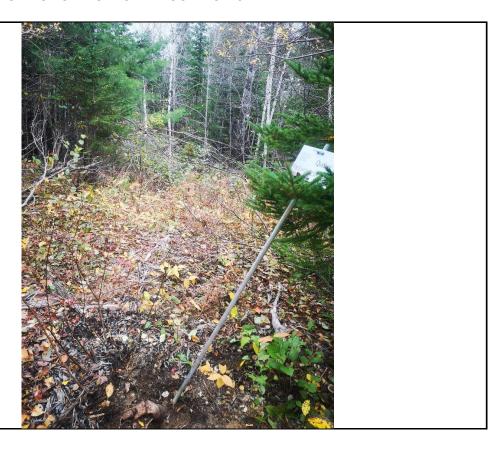
Photo 2
Environnement du puits
CS40. Le puits est situé
dans un ancien chemin de
machinerie forestière. Le
bas de la pancarte
temporaire indique
l'emplacement du puits.
