1. Identification du puits		
Nom du puits	Prospère, Contrecoeur No 9	
Numéro du puits	B102	
MRC	Marguerite-D'Youville	
Municipalité	Contrecoeur

2. Informations générales sur l'inspection			
Inspecteur	Myriam Cadotte		
Inspecteur	Johnson Predin		
Accompagné de			
Système géodésique	NAD 83		
Format des coordonnées	Degré décimaux		
Type inspection	Complète		
Date	2019-08-21		
Vérification sécurité	Effectuée		
Heure de début et fin	10h00 à 10h45		
Conditions météorologiques	Pluie intermittente		
Température ambiante (°C)	21

DIRECTION DU BUREAU DES HYDROCARBURES

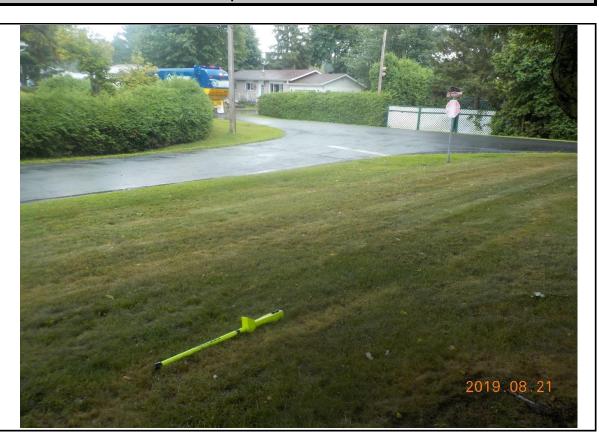
Photo 1
Emplacement des
coordonnées
géographiques de la source
SIGPEG
