1. Identification du puits		
Nom du puits	Senneterre No 14, Saint-Sulpice	
Numéro du puits	B207	
MRC	L'Assomption	
Municipalité	Saint-Sulpice

2. Informations générales sur l'inspection			
Inspecteur	Vernhar Beaulac		
Inspecteur	Kym Bernard		
Accompagné de			
Système géodésique	NAD 83		
Format des coordonnées	Degré décimaux		
Type inspection	Complète		
Date	2019-08-21		
Vérification sécurité	Effectuée		
Heure de début et fin	10h00 à 10h20		
Conditions météorologiques	Partiellement nuageux		
Température ambiante (°C)	21

DIRECTION DU BUREAU DES HYDROCARBURES

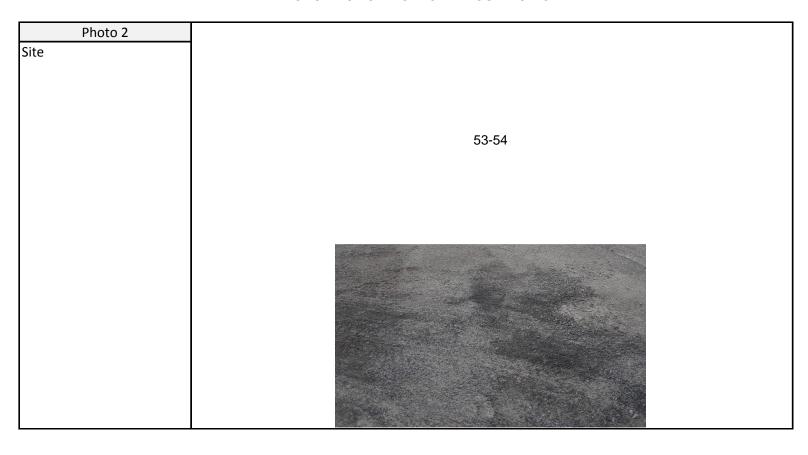
Photo 1 Site 53-54

L'inspection sur le site n'a pas été concluante. Ce puits fera l'objet d'une nouvelle recherche documentaire et/ou d'autres moyens techniques seront envisagés pour le localiser. Aucun indice organoleptique de contamination de l'eau et/ou du sol n'a été observé. Pour ces raisons, l'état du puits est : Recherche en cours.
