DIRECTION DU BUREAU DES HYDROCARBURES

1. Identification du puits			
Nom du puits	Senneterre No 1, L'Assomption		
Numéro du puits	B160		
MRC	L'Assomption		
Municipalité	L'Assomption

Photos de l'inspection

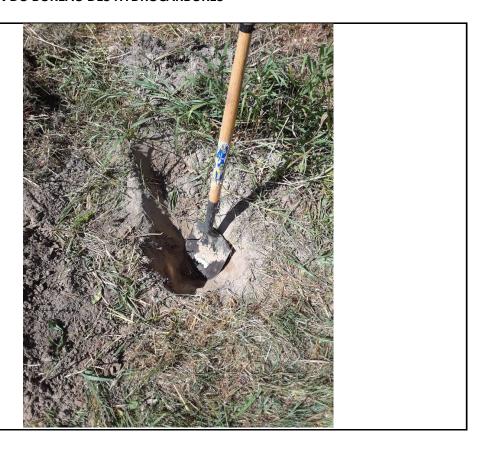
Photo 2 Localisation de la détection

9. Localisation du puits					
Observation	Coordonnées GPS	Intensité du signal			
Signal magnétique probant, impossible à creuser avec une pelle ronde	45,821224,-73,42279	Fort			
Commentaires					
Sol très compacté
