# **DIRECTION DU BUREAU DES HYDROCARBURES**

1. Identification du puits		
Nom du puits	Prospère, Varennes No 16	
Numéro du puits	B125	
MRC	Marguerite-D'Youville	
Municipalité	Varennes

2. Informations générales sur l'inspection			
Inspecteur	Myriam Cadotte		
Inspecteur	Johnson Predin		
Accompagné de			
Système géodésique	NAD 83		
Format des coordonnées	Degré décimaux		
Type inspection	Complète		
Date	2019-07-31		
Vérification sécurité	Effectuée		
Heure de début et fin	9h15 à 14h45		
Conditions météorologiques	Partiellement nuageux		
Température ambiante (°C)	30

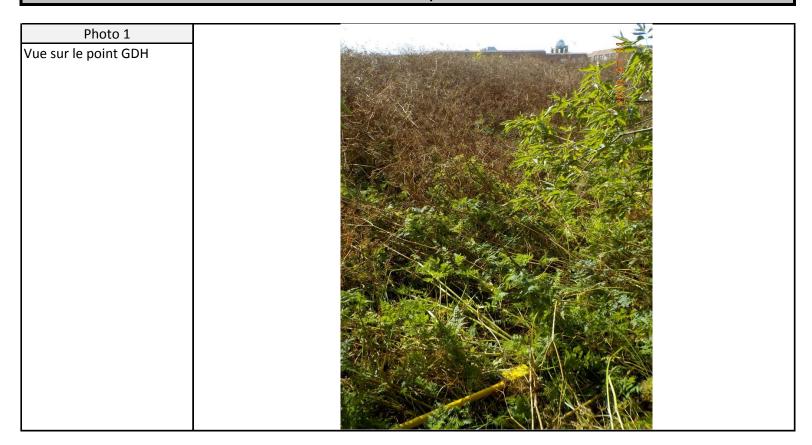
La plus grande partie du terrain est vague (forêt et herbes hautes), mais la partie proche du Complexe Aquatique de Varennes est gazonnée.

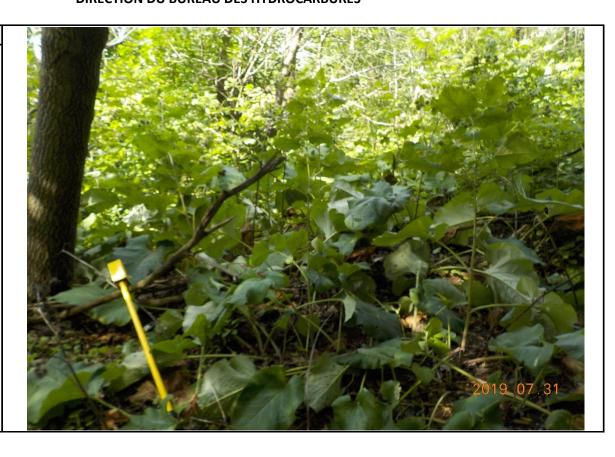
# Photo 2 Vue sur le point Imagerie

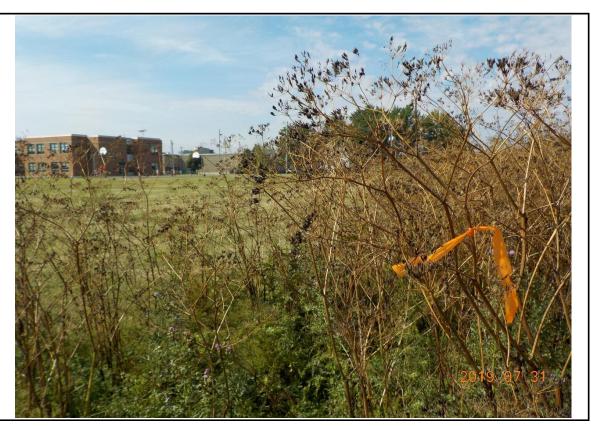
Photo 3
Vue sur l'emplacement des coordonnées géographiques 45,6712935053, -73,4302119745 (SIGPEG)
