DIRECTION DU BUREAU DES HYDROCARBURES

1. Identification du puits			
Nom du puits	Euchariste Coutu No 1		
Numéro du puits	AZ51		
MRC	Joliette		
Municipalité	Saint-Thomas

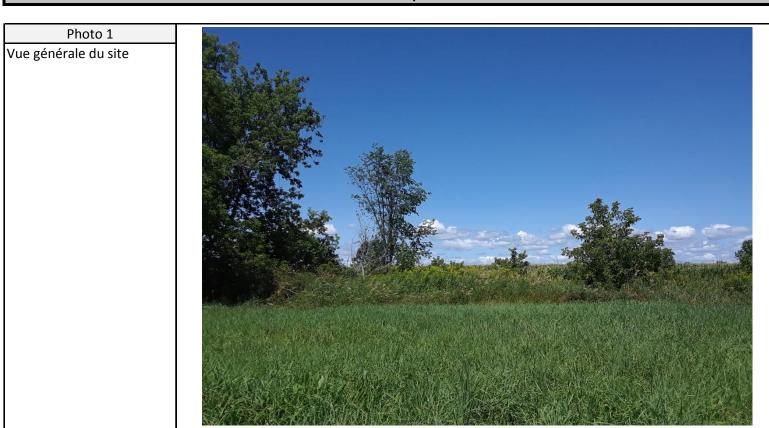
9. Localisation du puits				
Observation	Coordonnées GPS	Intensité du signal		
Tubage déterré	46,05284,-73,28426	Très fort		
Commentaires				
53-54

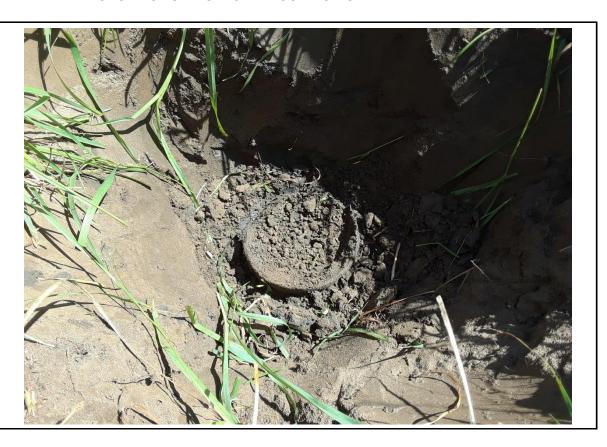
Photo 2 Haut du tubage du puits AZ51

10. Caractéristiques du puits					
Élément à vérifier	Description		Commentaires	3	
Tête de puits	Absente				
Évent de surface	Absent				
Profondeur des tubages (cm)	38	semble avoir	déjà été accroché par de la machinerie		
Hauteur des tubages au dessus du sol (cm)	n/a				
Diamètre du tubage extérieur (cm)	13				
Présence d'une plaque soudée sur le tubage	Non				
Présence de ciment obturant le tubage	Non				
Test de l'eau savonneuse	Absence de bulles				
Panneau d'identification	Oui non-conforme				
Les coordonnées GPS de précision ont été prises	Oui				
11. Émanation et migration					
	Point de mesure		%LIE	%GAZ	
Au tubage ou à l'évent			0		
#1 À l'intérieur de 50 centin	nètres		0		
#2 À l'intérieur de 50 centin	nètres		0		
#1 À 4 mètres			0		
#2 À 4 mètres			1		
#3 À 4 mètres			0		
#4 À 4 mètres			0		
	E à l'intérieur de 50 cm ou à n maximum de 75 m et à tou				
		Commentaires

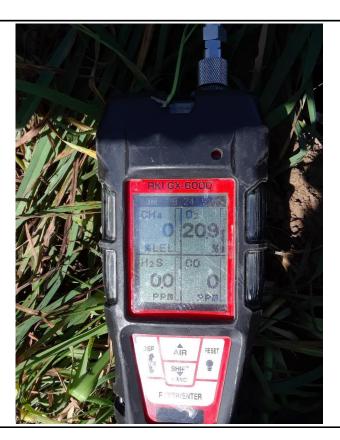
Photo 3 mesure de migration du méthane

Le puits est localisé, car le haut du tubage a été déterré. Des valeurs non-significatives de méthane ont été obtenues lors du test de migration et sont probablement dû à une dérive du capteur de l'appareil de mesure. Par conséquent, les concentrations de méthane aux points de mesures sont considérées comme nulles. Aucune migration ni émanation de gaz au tubage n'ont été détectées. Aucun indice organoleptique de contamination de l'eau et/ou du sol n'a été observé. Pour ces raisons, l'état du puits est : Non-problématique.
