DIRECTION DU BUREAU DES HYDROCARBURES

| 1. Identification du puits | | |
|---|---|--|
| Nom du puits | Prospère, Verchères No 4 | |
| Numéro du puits | B134 | |

| 2. Informations générales sur l'inspection | | | |
|--|---|--|--|
| Date | 2019-09-05 | | |

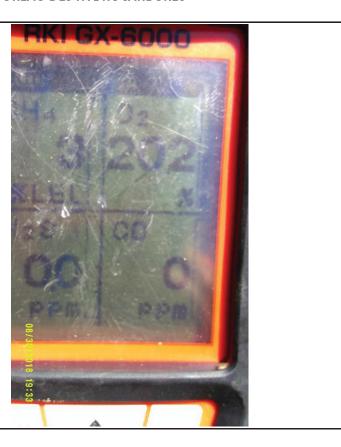
Photo 2 Mesure de gaz à 4 mètres du puits

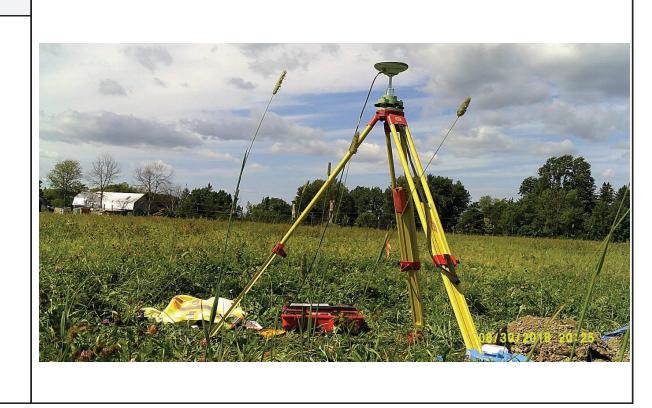
Photo 3
Emplacement du puits
