## **DIRECTION DU BUREAU DES HYDROCARBURES**

1. Identification du puits		
Nom du puits	Prospère, Varennes No 2	
Numéro du puits	B111	
MRC	Marguerite-D'Youville	
Municipalité	Varennes

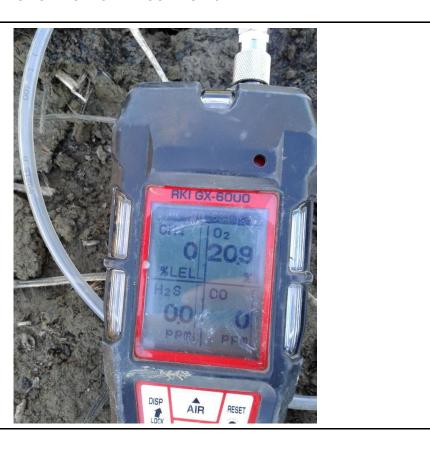
Photo 1	
Puits

Le puits est localisé, car le haut du tubage a été déterré. Le niveau de la nappe phréatique a empêché de mesurer le diamètre du tubage. Aucune migration ni émanation de gaz au tubage n'ont été détectées. Aucun indice organoleptique de contamination de l'eau et/ou du sol n'a été observé. Pour ces raisons, l'état du puits est : Non-problématique.
