## RAPPORT D'INSPECTION DE PUITS INACTIF

## DIRECTION DU BUREAU DES HYDROCARBURES

Nom du puits	Shell Encal Corridor, Roliff No 1
Numéro du puits	D012
MRC	Minganie
Municipalité	L'Île-d' Anticosti

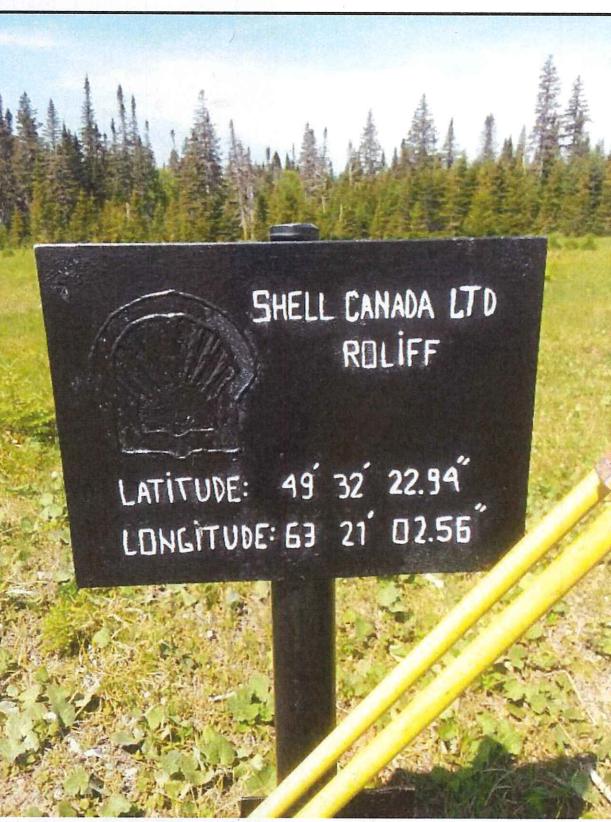
Observation	Coordonnées GPS	Intensité du signal
Signal magnétique probant	49,53975,-63,34988	
<b>Commentaires</b>		
Le puits est vraisemblablement situé à la base du panneau d'identification.

Photo 1	
Pancarte à l'endroit du signal magnétique

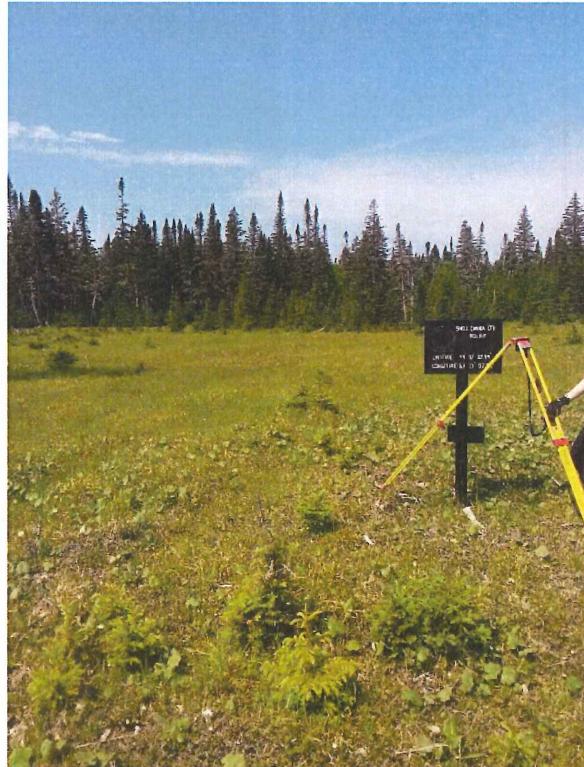
**Photo 3**

Site de l'inspection
