# Laborbericht der Herstellung und Inbetriebnahme des Abwärtswandlers

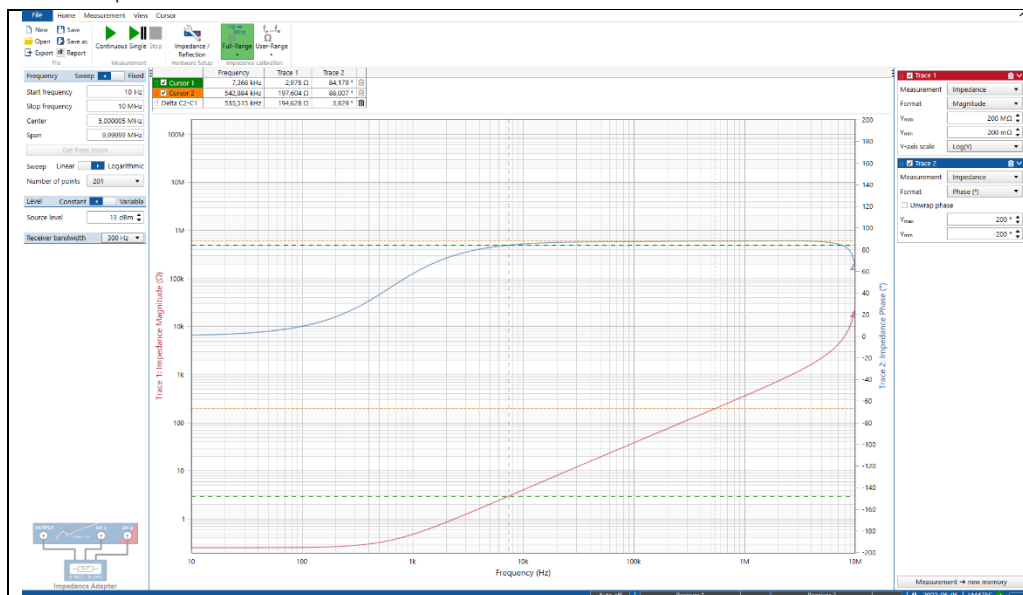
Messung Drosselspule mit Bode 100 Sweep von 10Hz-10MHz.

Kein Vergleich mit Datenblatt möglich, da nur die Werte links angegeben sind.

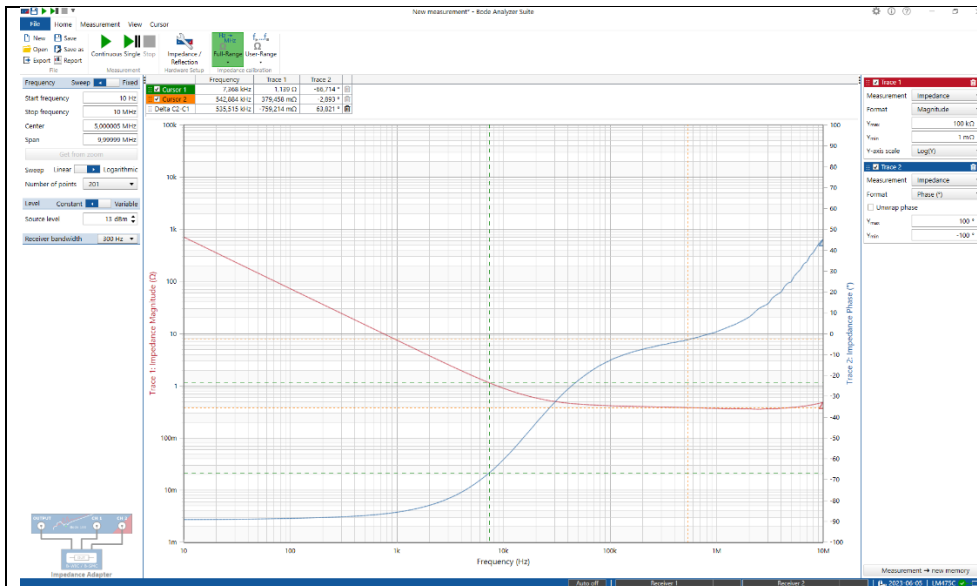
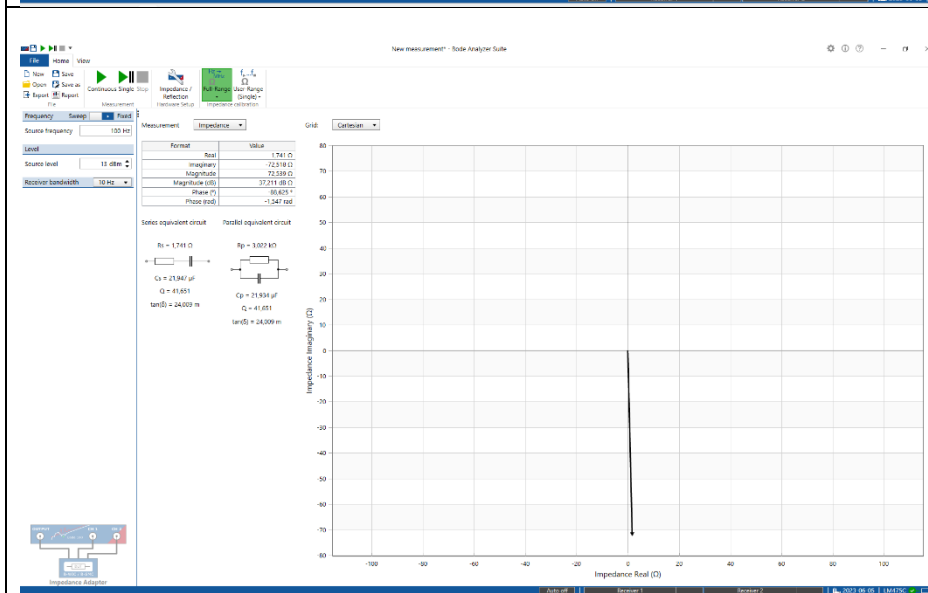
Messung Cin1 mit Bode 100 Sweep von 10Hz-10MHz.

Messung Cin1  
mit Bode 100,  
fixed @ 100Hz,  
TanD = 0,024

EEE-FK1H220L,  
TanD = 0.1  
@120Hz

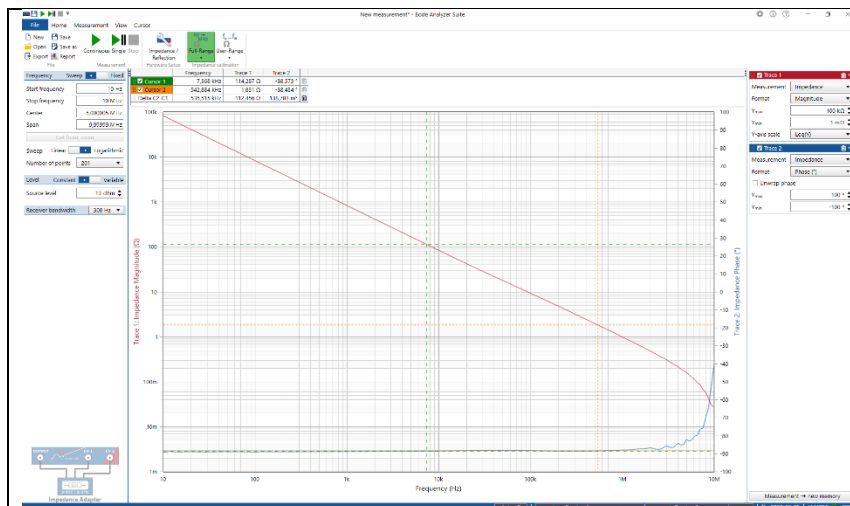
Messung Cin2  
Bode 100  
Sweep

Kein Datenblatt vorhanden. Der Kondensator wurde vorgegeben.

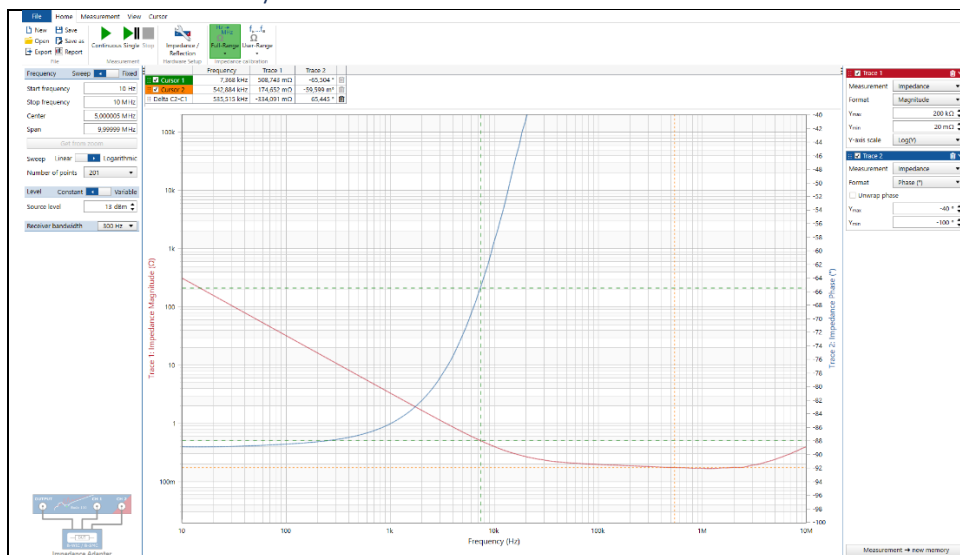
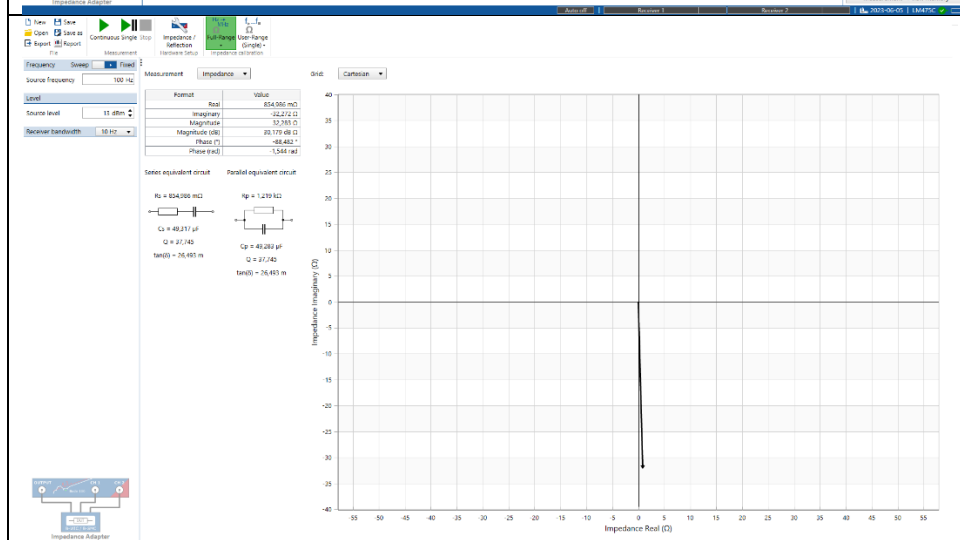
Messung Sweep  
Bode 100

Messung Single  
@100Hz, TanD =  
0,026

Datenblatt  
TanD=0,12

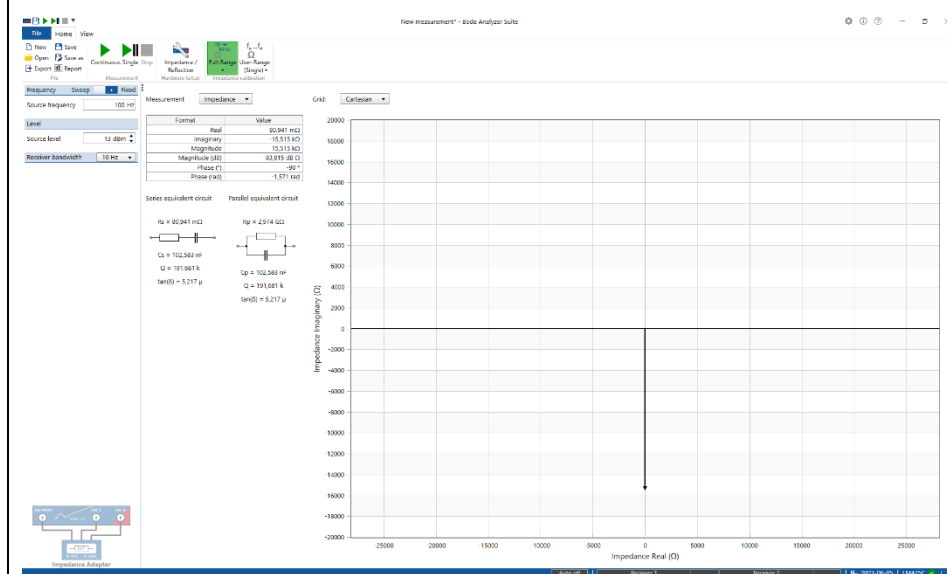
Kein Vergleich  
mit Datenblatt  
möglich, Werte  
sind nicht  
angegeben.  
Messung fixed @  
100Hz, TanD =  
5,2 $\mu$   
TanD ist sehr  
klein.

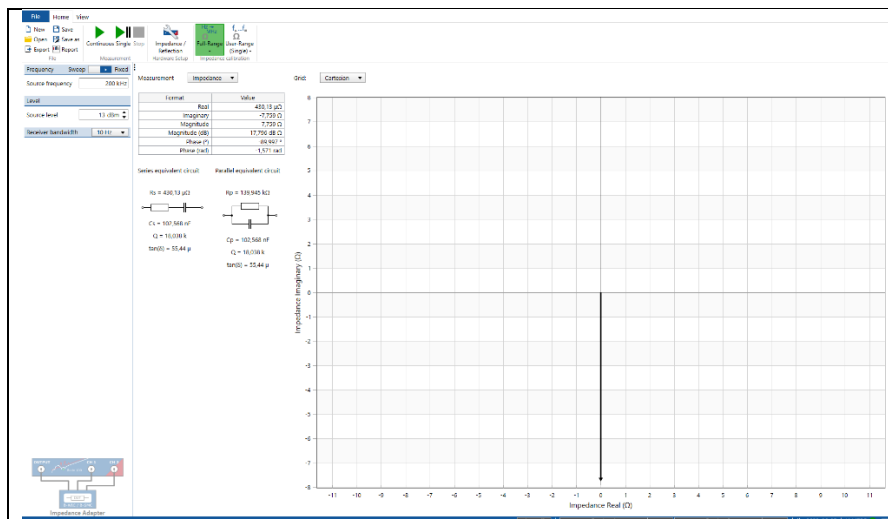
Messung fixed @ 200kHz, TanD ist immer noch bei 55 $\mu$  und damit sehr klein. Ist wahrscheinlich zu vernachlässigen.

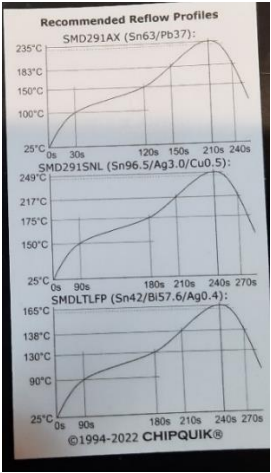
Temperaturprofil des Lötprogrammes weicht sehr stark von der Herstellervorgabe ab. Siehe Tabelle 1. Nach Angabe von Herr Daniel Sadjak sind die Lote SMDTLFP und SMD291SNL (welches ebenfalls lagernd ist) mit dem gleichen Profil zu löten.

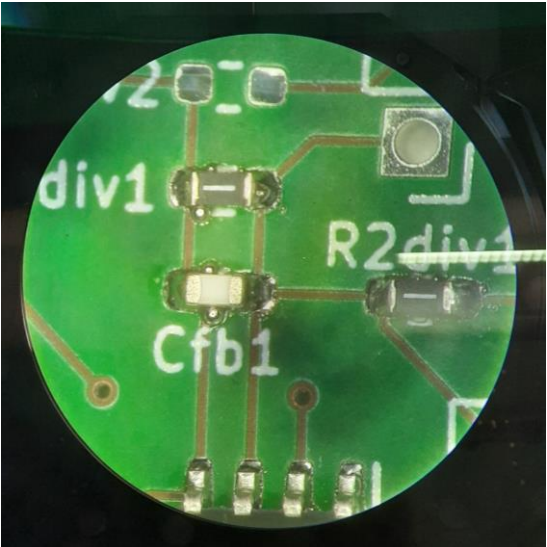
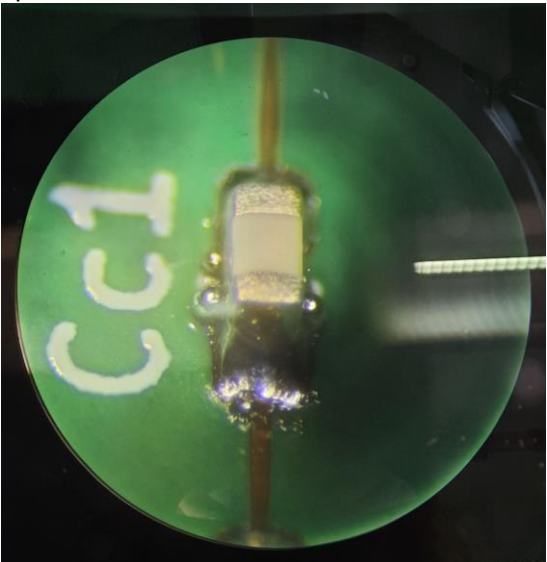
- Kontrolle vor Ofen:
  - o Keine Besonderheiten
- Kontrolle nach Ofen:
  - o Sehr viele „Spritzer“ bzw. Kugelförmige Lot-Teile bei vielen Lötstellen. Grund ist unklar. Möglicherweise wurde zu viel Lot aufgetragen. Siehe Abbildungen in Tabelle 1
  - o Diode D1 war verrutscht. Mit HandlötKolben nachgearbeitet. Siehe Abbildung Tabelle 1
  - o Lötspritzer von Hand entfernt
  - o Ansonsten sehr schöne Benetzung bei allen Lötstellen. Siehe Abbildung Tabelle 1

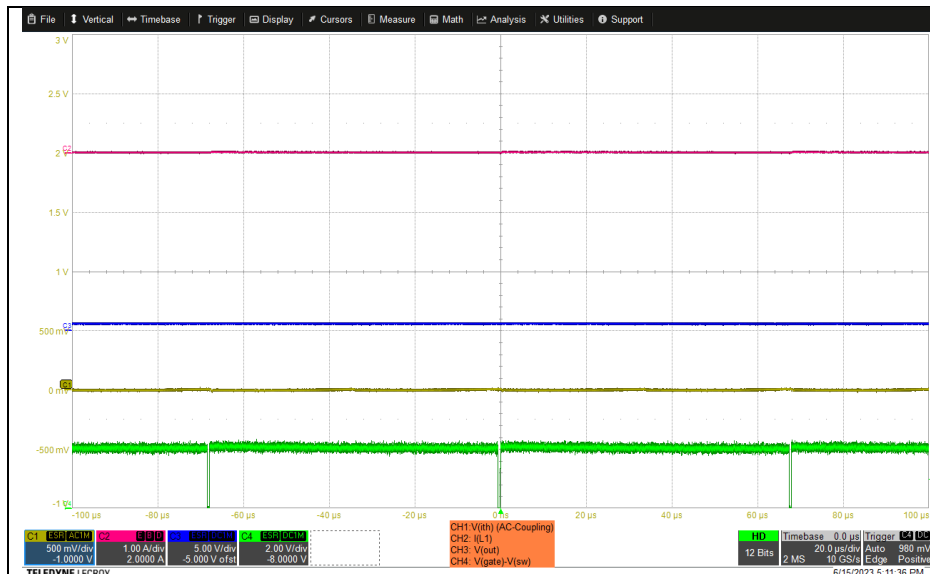
3,3V: Vout > 0V,  
langsame  
Spannungserhöhung  
am Ausgang

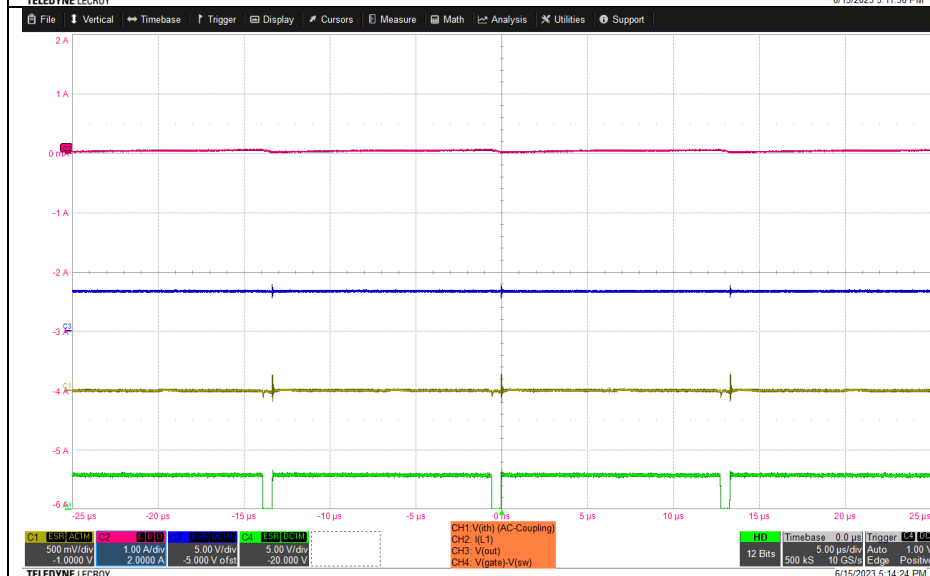
3,5V: Vout > 0V, IL1  
> 0A, Spulenstrom  
steigt und wird  
messbar, Wandler  
ist im BCM-Betrieb

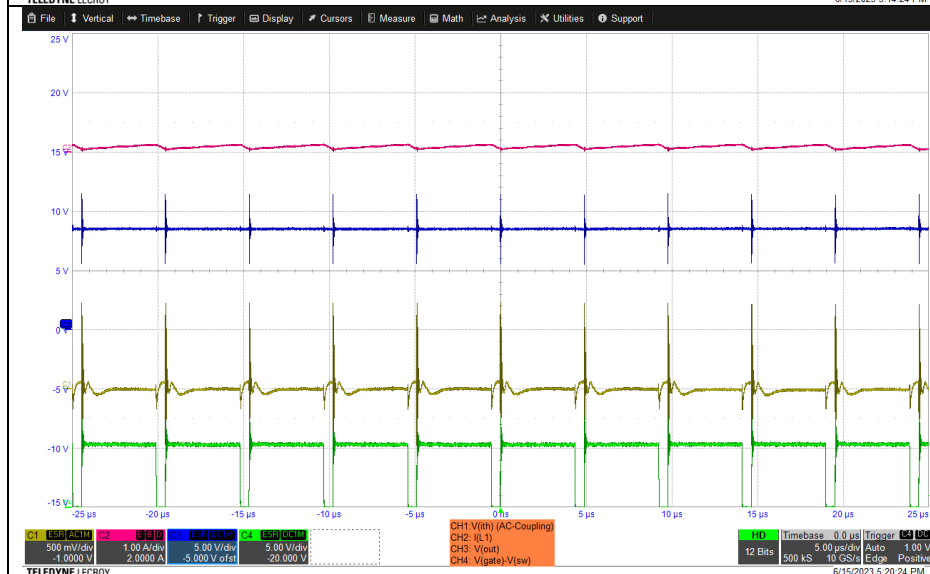
9,6V: Vout = 8,52V,  
Regler ist stabil,  
Schaltfrequenz von  
100kHz aus 200kHz  
verdoppelt

Während der Inbetriebnahme wurde wegen der Instabilität Herr André Mitterbacher hinzugezogen. Mit seiner Hilfe wurde das Problem in der RC-Paarung von RCn und CCn gefunden. Es wurden insgesamt 3 Paarungen ausprobiert:

Die beste Regelstabilität bei Nennlast brachte die letzte Paarung. Diese wurde auch bereits bei der Aufzeichnung der eben gezeigten Messungen verwendet. Die beiden anderen Paarungen wurden getestet, jedoch wurden damit keine zufriedenstellenden Ergebnisse erzielt.

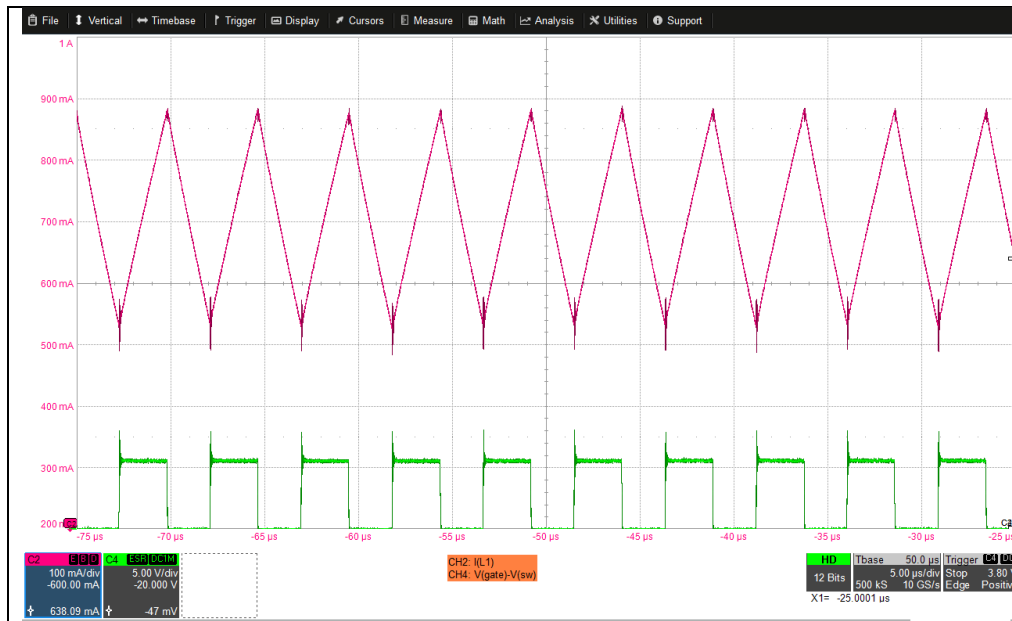
Strom in der Spule L1 bei nomineller Last. Spule ist im CCM da I immer >0

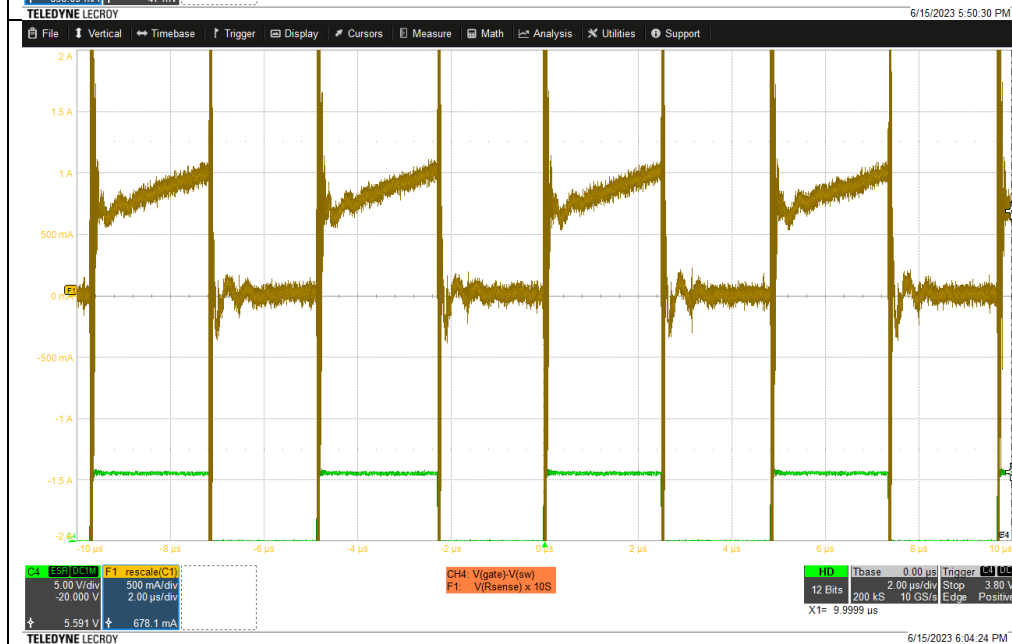
Strom im Widerstand Rsense und in Drain/Source . Spannung wurde differentiell an Rsense gemessen und neu skaliert.

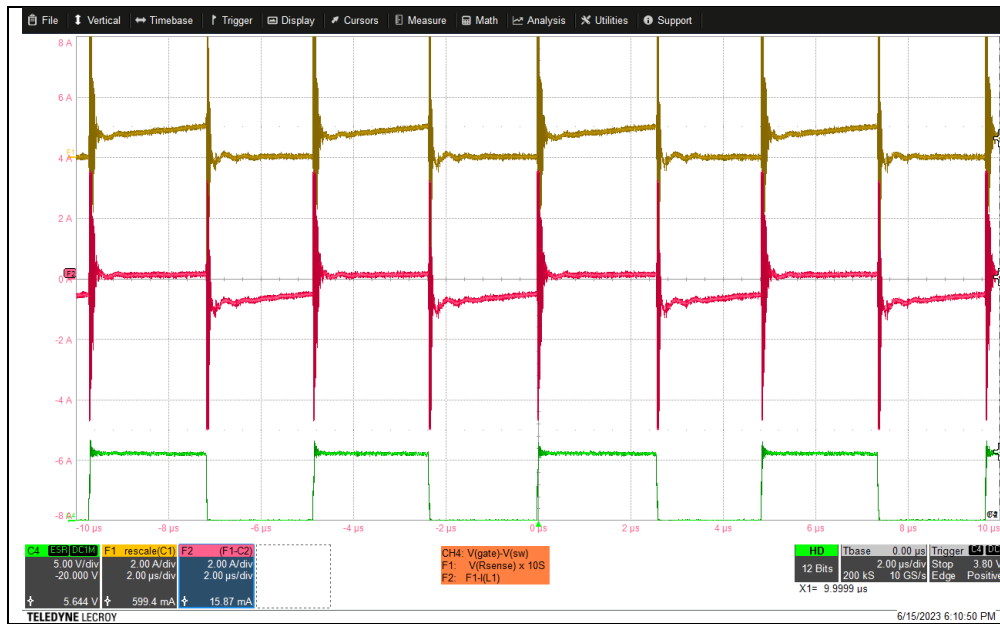
F1: iDS Strom  
 Drain/Source  
 F2: iD Strom  
 in der Diode.  
 Es ist schön  
 zu erkennen,  
 dass immer  
 nur einer der  
 beiden  
 Bauteile  
 Strom führt

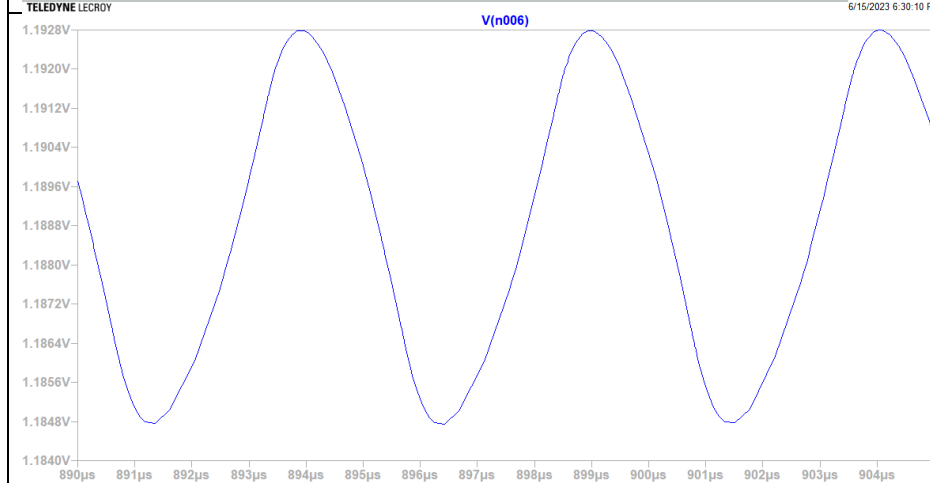
Pin 3 Vfb  
simuliert. Hier  
sieht man ein  
Schwingen im  $\mu\text{V}$   
Bereich, in der  
Messung geht die  
Transiente sehr  
viel höher hinauf.

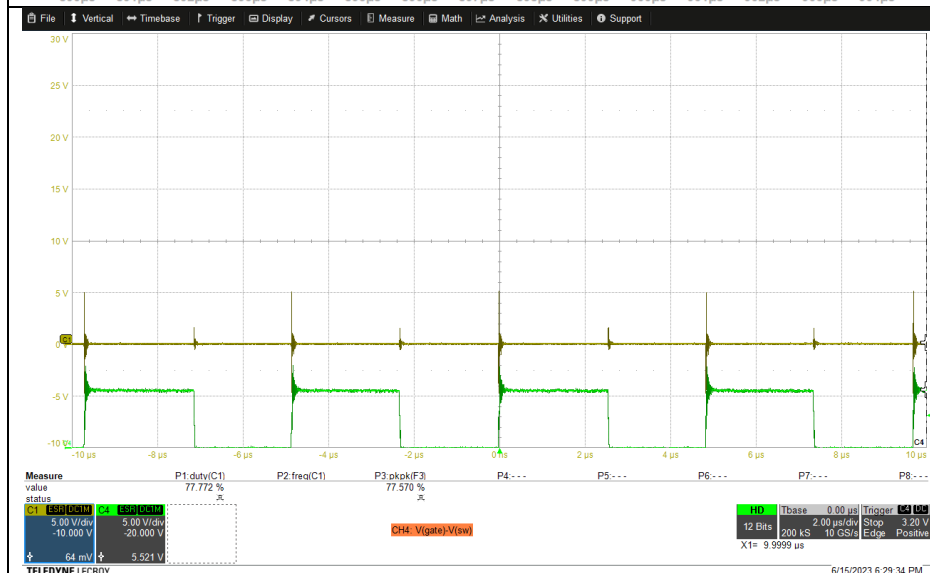
Pin 4 GND. In  
Simulation  
Konstant 0 da  
Leitungswiderstan  
d gleich 0.

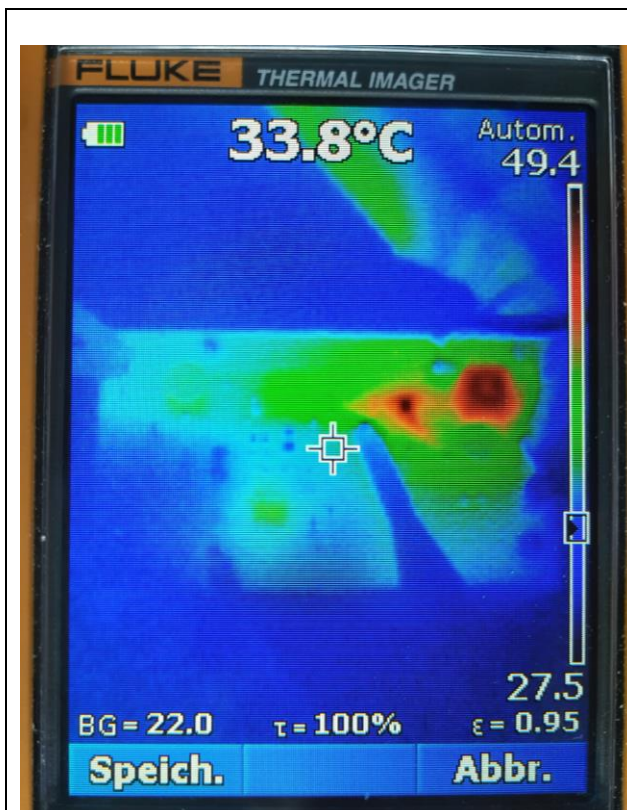
Übersicht über Platine. Es ist gut ersichtlich, dass die Diode und die Spule die größten Wärmeentwicklungen und damit sehr wahrscheinlich auch die größten Verlustleistungen haben.

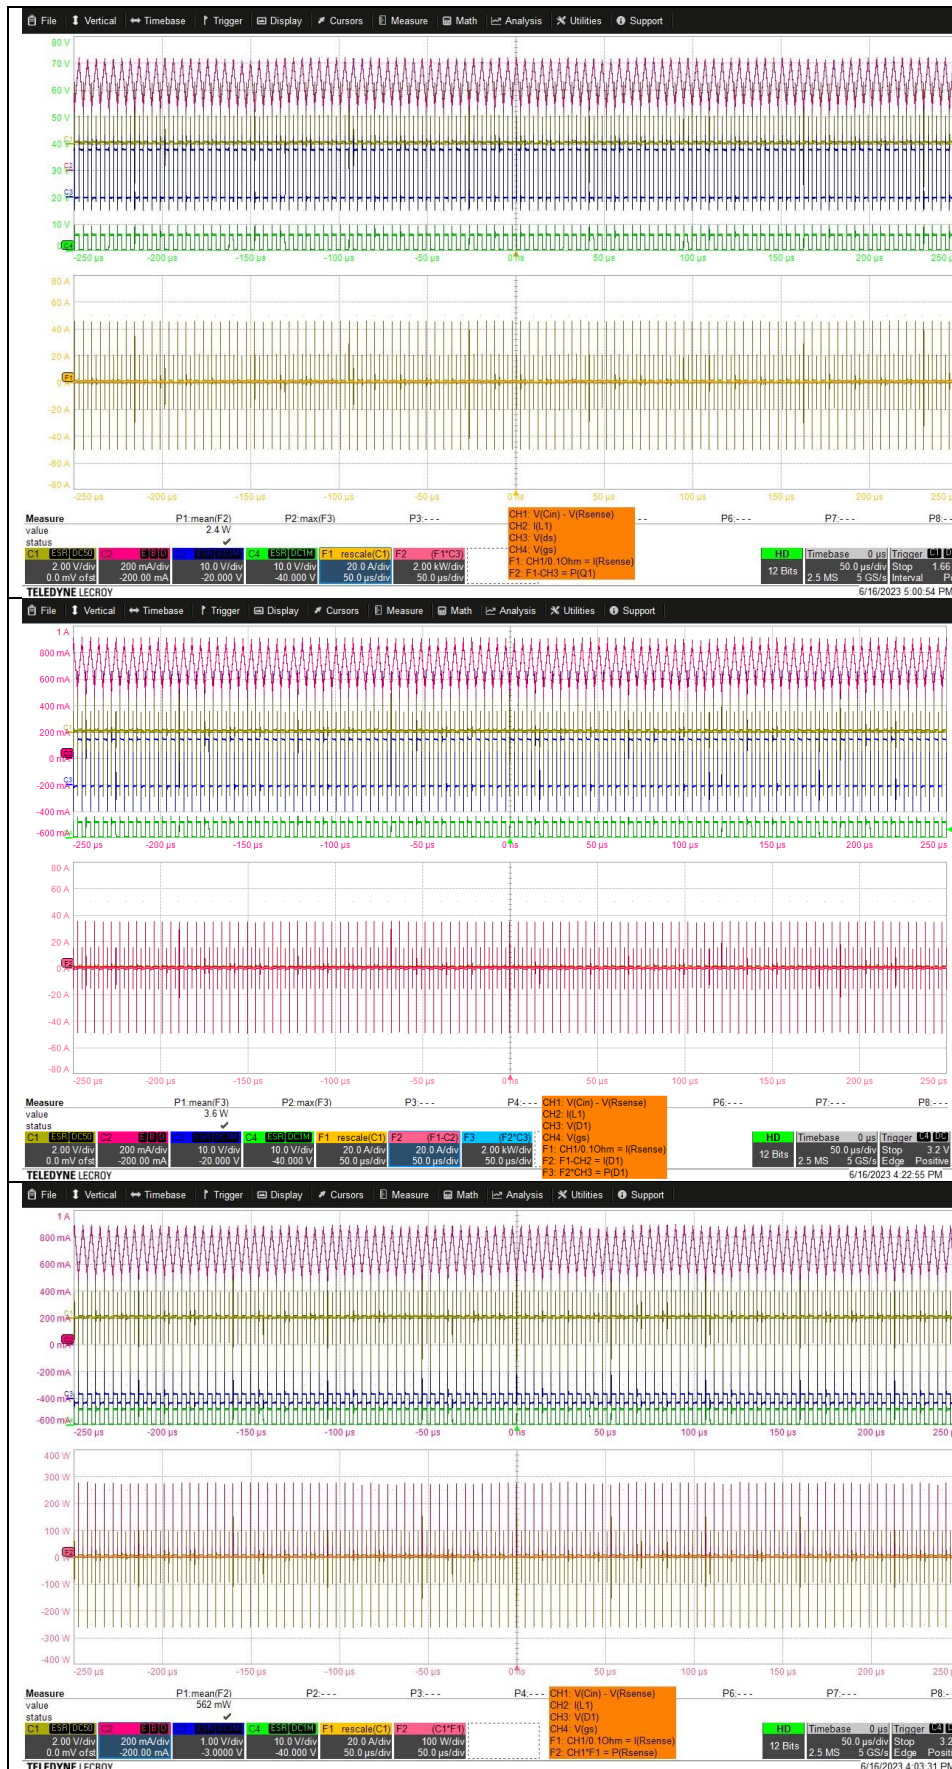
Verlustleistung im MOSFET: 1,5W – 2,4W (Messwert schwankt sehr stark obwohl über so eine lange Zeit gemittelt wird. Messwert nicht vertrauenswürdig.)

Verlustleistung in der Diode: 2,0W – 3,6W (Messwert schwankt sehr stark obwohl über so eine lange Zeit gemittelt wird. Messwert nicht vertrauenswürdig.)

Verlustleistung in Rsense: 562mW – 594mW  
Messwert klingt plausibel

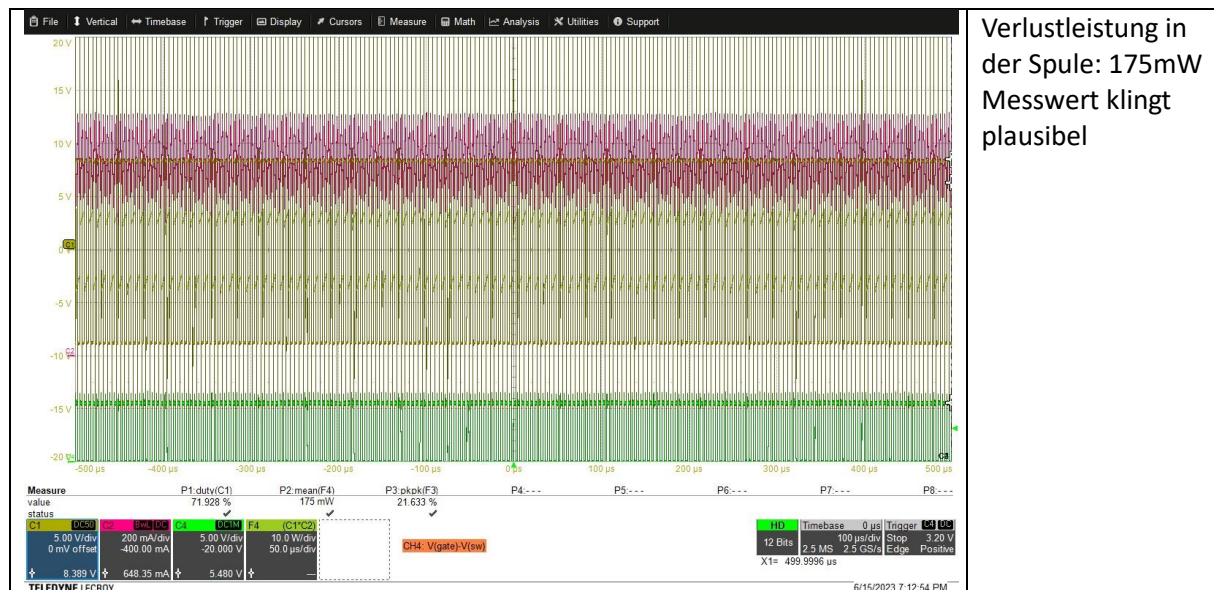
Die Ergebnisse der Leistungsmessung mit dem Oszilloskop sind nicht belastbar. Der Student hat hier rausgezoomt und über einen langen Zeitraum den Mittelwert gebildet. Zudem wurden manche Signale Bandbegrenzt, da ansonsten die Spikes extrem hoch im Vergleich zum Messsignal waren. Nach Rücksprache mit Herrn André Mitterbacher sollte die Messung noch einmal ausgeführt werden. Diesmal als Messung über einen Zyklus da es hier eine spezielle Funktion dafür gibt. Nun konnte aber im zweiten Messaufbau keine Leistungsmessung mehr durchgeführt werden, da der Regler sofort instabil wird sobald alle Messköpfe angeschlossen sind. Das Problem für die Instabilität wurde nicht erneut eruiert.

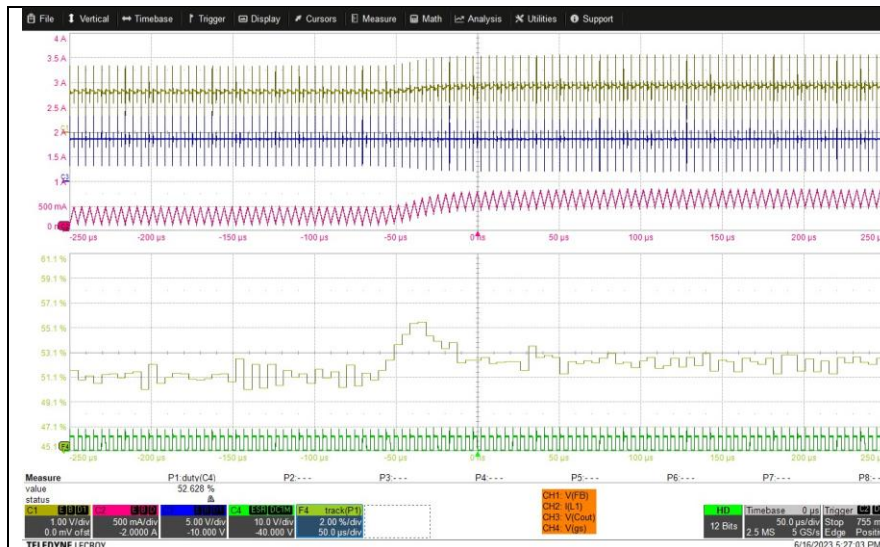
ACHTUNG: CH1 ist V(ith)  
Duty Cycle Tracking während des Lastsprungs. Gut ersichtlich ist auch der Stromanstieg in L1. Zeitbasis größer als im vorherigen Bild

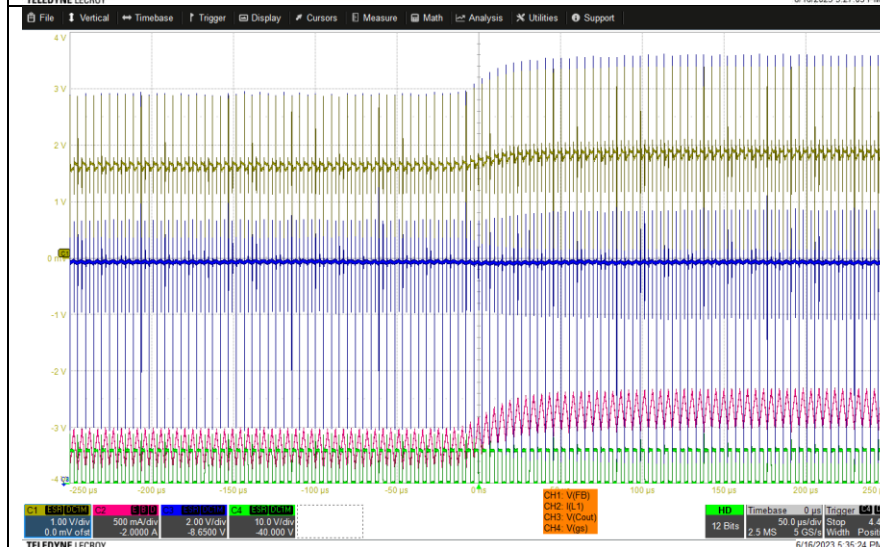
ACHTUNG: CH1 ist V(ith)  
Ausgangsspannung ohne Bandbegrenzung. Die Transienten im Schaltvorgang sind sehr groß. Fast keine Auswertung möglich.

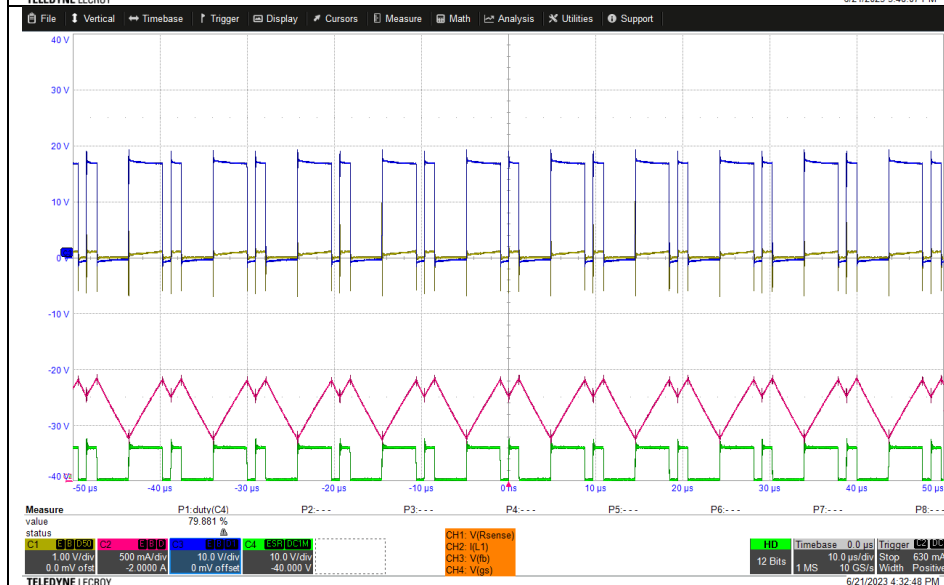
Als der Messkopf  
von V(ith) nach  
V(Rsense) verlegt  
wurde, wurde der  
Regler plötzlich  
wieder instabil.  
Wie bereits  
erwähnt, wurden  
die Gründe dafür  
nicht erneut  
eruiert.
