# **AVERTISSEMENT DE CONTREFAÇONS**

# **DE LA POMPE DE REFROIDISSEMENT ÉLECTRIQUE CWA 200**

Produit : pompe de refroidissement électrique CWA 200		Véhicules : BMW	
N° Pierburg	Réf.	Applications	Moteur
7.02851.20.8	11 51 7 521 584, 11 51 7 545 201, 11 51 7 546 994, 11 51 7 563 183, 11 51 7 586 924, 11 51 7 586 925	E60–E66, E70, E81–E89, E90–E93, F01–F25	N 52, N 53

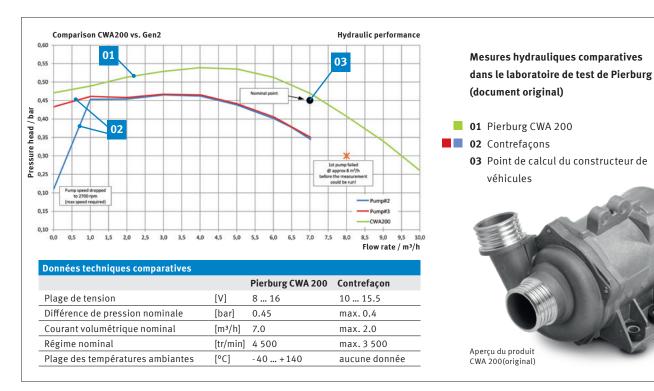
NOUS AVONS APPRIS LA PRÉSENCE DE CONTREFAÇONS DE LA POMPE DE REFROIDISSEMENT ÉLECTRIQUE CWA 200 SUR LE MARCHÉ ASIATIQUE.

nous vous mettons expressément en garde contre ces contrefaçons. Aucune de ces pompes n'est conforme aux prescriptions du constructeur de véhicules. En cas de panne d'une telle pompe, le moteur surchauffe et risque d'être gravement endommagé.

« Les contrefaçons n'atteignent pas le point nominal du courant volumétrique requis [...] (volume de débit) et tombent en panne dès qu'elles sont soumises à des zones de puissance supérieures.

Le moteur électrique et l'électronique constituent leur point faible, car ils défaillent rapidement sous contrainte élevée, tombent complètement en panne et sont endommagés de manière irréversible.

De plus, les contrefaçons ne disposant pas de blindage électronique, d'autres circuits de commutation électriques du moteur subissent des perturbations.

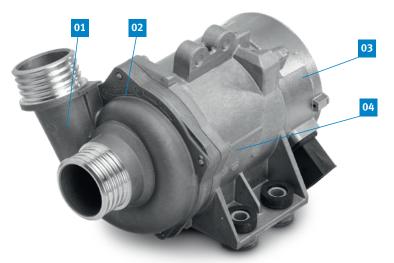
## **DIFFÉRENCES**

#### POMPE DE REFROIDISSEMENT PIERBURG ORIGINALE

#### **CONTREFAÇON**
