ESTUDIO DE SUELOS PARA PAVIMENTACIÓN
PROYECTO DE REMODELACION Y AMPLIACION
COSAC 1 MUNICIPALIDAD DE BARRANCO
INSERCIÓN URBANA
PLAZA Y CALLE FAUSTINO SANCHEZ CARRION

**Estudio No M2387
Lima, Enero de 2006**

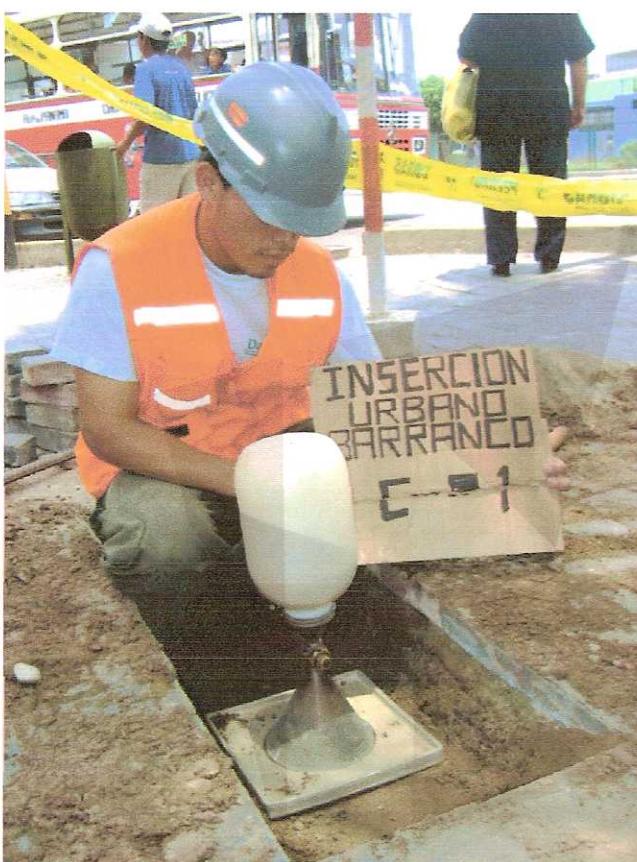
CALICATA C-1

Con respecto a la compactación de la subrasante en los ensayos de densidad de campo realizados se han obtenido valores comprendidos entre 91 y 93 % de la máxima densidad seca del ensayo proctor modificado en las calicatas C-1 y C-2 excavadas entre las avenidas Bolognesi y José María Eguren; y valores comprendidos entre 95 y 96% en las calicatas C-3, C-4 y C-5 excavadas entre las avenidas José María Eguren y Pedro de Osma.

SE OBSERVA AL TÉCNICO EFECTUANDO LOS ENSAYOS PARA DETERMINAR LA DENSIDAD DEL MATERIAL EXISTENTE A NIVEL DE BASE O SUB-BASE.

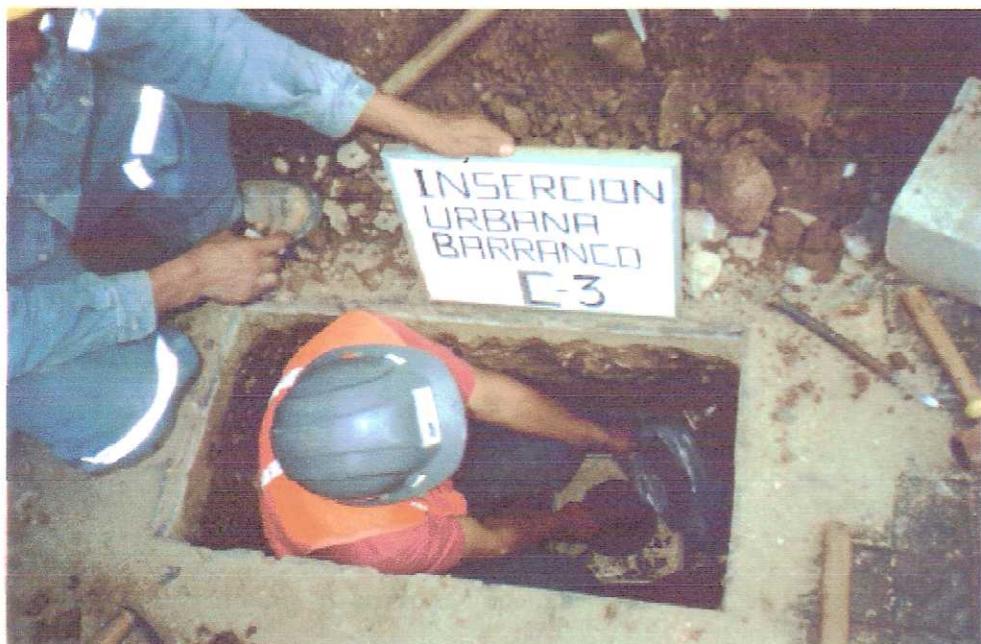
CALICATA C-3. SE APRECIAN LOS SUELOS FINOS ARENOSOS, ARCILLOSOS Y LIMOSOS QUE CONFORMAN EL PERFIL DEL SUELO. SE APRECIA LA PLANCHA UTILIZADA PARA EL ENSAYO DE DENSIDAD DE CAMPO.

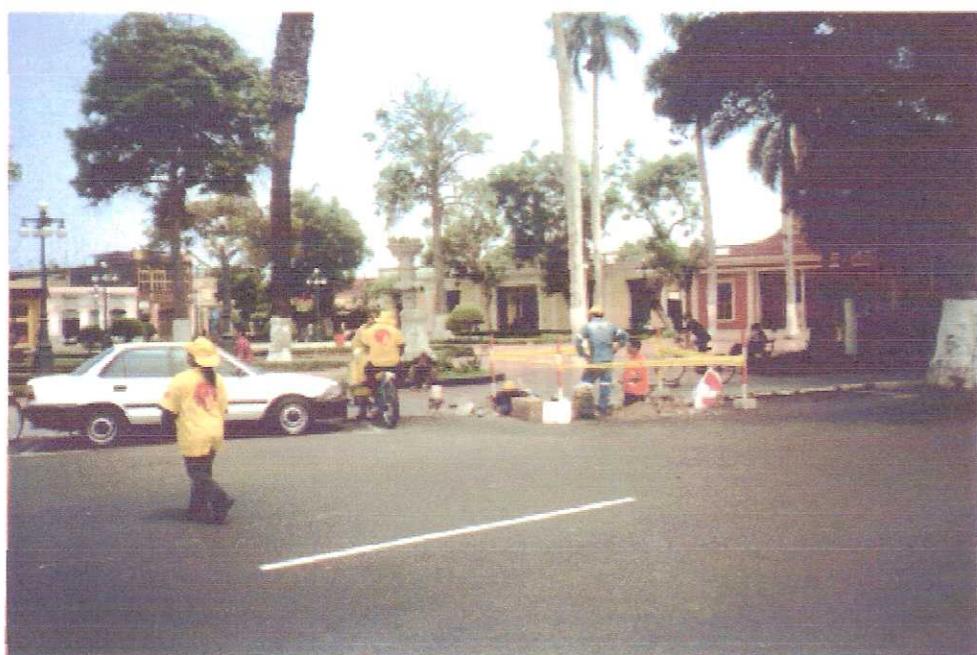
UBICACIÓN DE LA CALICATA C-4.

- Carpeta asfáltica de cobertura: 0.07 m
- Losa de concreto simple: 0.13 m
- No tiene base granular. Las losas se apoyan directamente sobre la subrasante limo arcilloso.
