EQUIPO 8

REDUCCIÓN DE DEFECTIVO DE VIDRIO EN EL VIDRIO DE CONSUMO

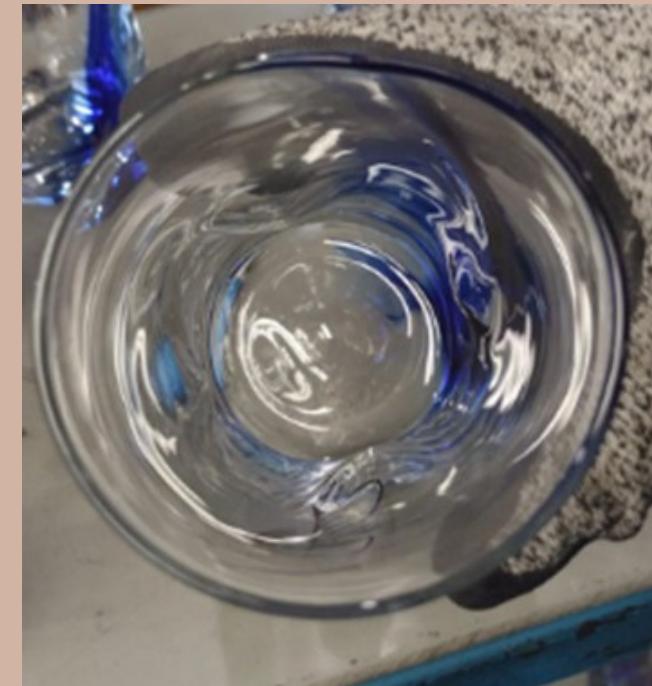
"OVALADO"

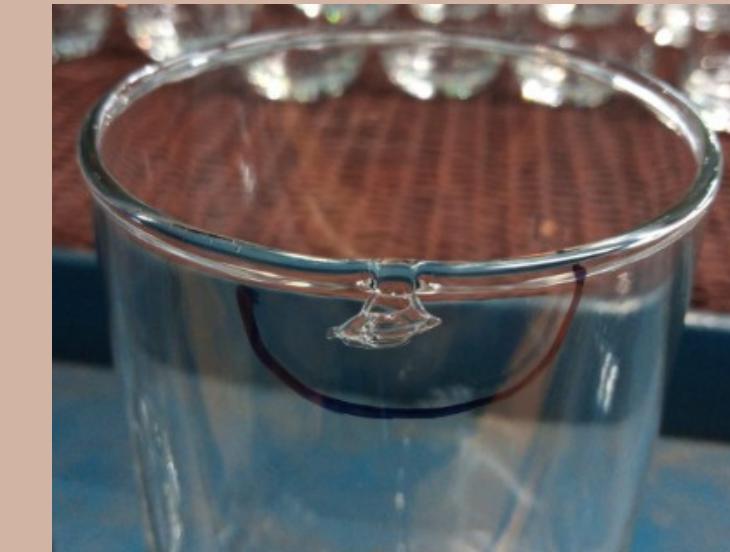
"MAL CORTE CON FILO"

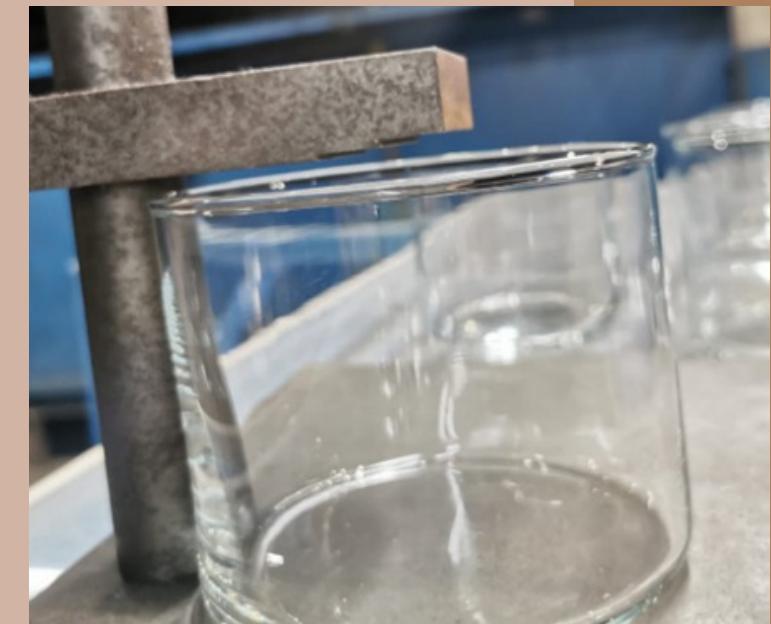
"NO CALIBRA"
