SYNDICAT INTERCOMMUNAL D'AMENAGEMENT ET D'ENTRETIEN DE LA DIVETTE ET DE SES AFFLUENTS (SIAED) -

Travaux de Restauration de la Continuité écologique de la Divette à Ville

COMPTE-RENDU N°8 DE LA REUNION DU 14 MARS 2018

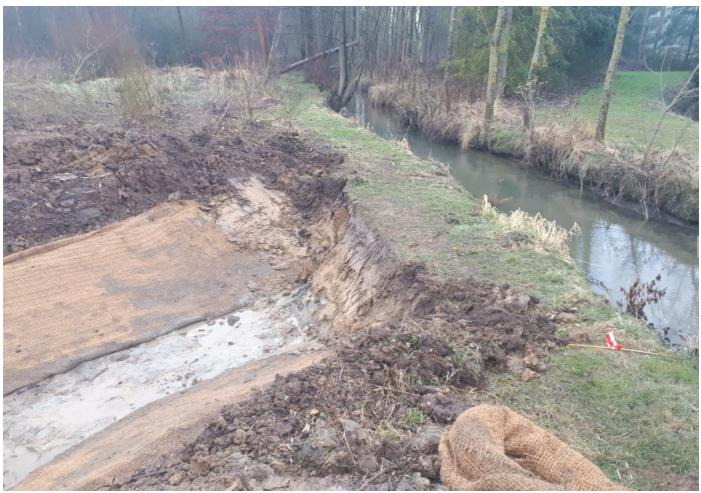
Le lit est totalement terrassé. Le tissu coco est posé sur l'ensemble du linéaire

Amorce du nouveau lit en attente d'ouverture

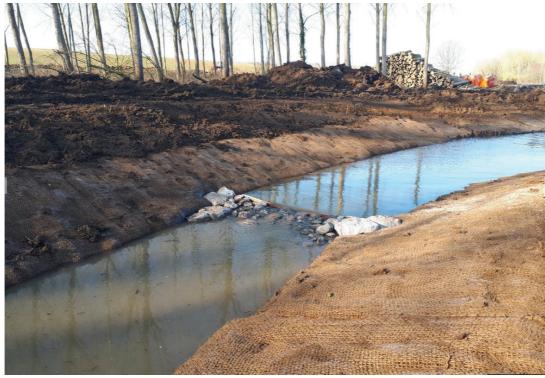
Les terrassements ont mis à jour une canalisation d'eaux usées dont le calage altimétrique est supérieur à celui envisagé au stade projet. Cette canalisation ne peut faire l'objet d'une adaptation car le réseau aval ne le permet pas (pente très faible).

La solution proposée est alors d'adapter le profil en long sur un linéaire limité. Malheureusement, pour des raisons de phasage, l'Entreprise a engagé les terrassements sur différents tronçons, à l'amont et à l'aval. Un linéaire d'environ 200 ml est terrassé à un profondeur trop importante –entre 10 et 50 cm. Pour rehausser le fond du lit sur-creusé, SOGETI a émis une proposition technique qui consiste à poser des seuils en bois (5 en tout+ 1 en enrochements au niveau de la canalisation EU) répartis tous les 110 ml environ.

Ces seuils permettent de décomposer régulièrement la pente tout en captant au maximum les sédiments en transit dans le lit pendant les travaux. Cette solution est un essai peu couteux. Il conviendra d'observer l'évolution du fond et de décider quelles mesures d'améliorations peuvent être prises.

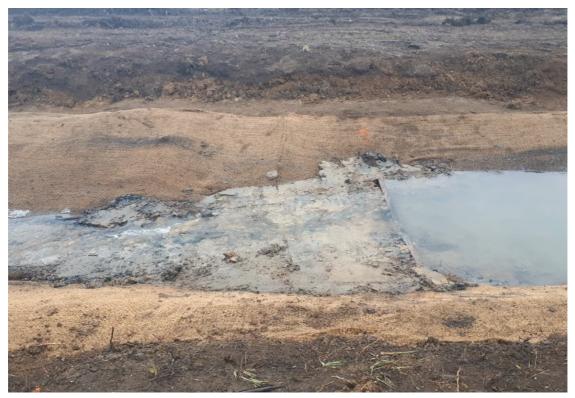
Un test est effectué par l'Entreprise MASCITTI-> recouvrement des enrochements à l'aval du seuil par du remblai très argileux. Les matériaux sont bien stabilisés et apparemment peu sensibles à l'érosion. Le phénomène de chute est ainsi supprimé. Evolution à voir...

L'Entreprise a également effectué un remblaiement des secteurs concernés par la sur-profondeur. Ce rehaussement du lit engendre une légère sur-largeur qui sera compensée par la création de banquettes.
