SYNDICAT INTERCOMMUNAL D'AMENAGEMENT ET D'ENTRETIEN DE LA DIVETTE ET DE SES AFFLUENTS (SIAED) -

Travaux de Restauration de la Continuité écologique de la Divette à Ville

COMPTE-RENDU N°5 DE LA REUNION DU 7 FEV 2018

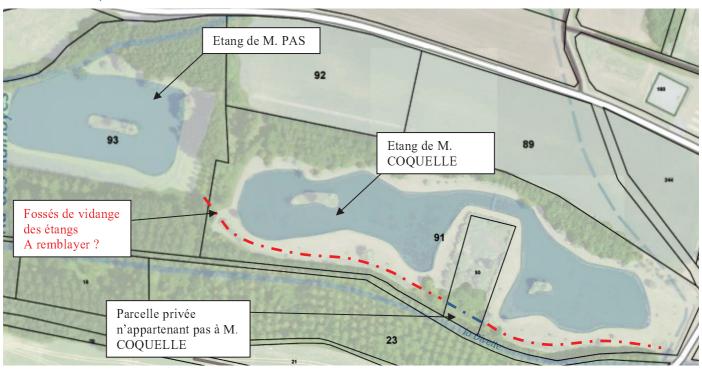
Comblement du fossé sur la parcelle privée en rive gauche, à l'amont de la route

La MO s'interroge sur la possibilité de combler le fossé existant le long des plans d'eau de MM COQUELLE et PAS. M. COQUELLE serait intéressé par cette intervention. Cette solution permettrait également de limiter le volume de terre remblayée.

Cependant, cette intervention doit faire l'objet d'une attention particulière. En effet, ces fossés ont pour fonction d'évacuer les trop-pleins des plans d'eau vers le fond de vallée. Les réseaux d'évacuation transitent sous le bief actuel. Si ces fossés sont comblés, il sera nécessaire de prolonger les trop-pleins vers le fond de vallée pour garantir leur fonctionnalité.

Une décision finale sera prise une fois les déblais du futur lit réalisé. Quoi qu'il en soit, les propriétaires des différentes entités seront informés et des conventions seront signées entre les deux partis.
