## SYNDICAT INTERCOMMUNAL D'AMENAGEMENT ET D'ENTRETIEN DE LA DIVETTE ET DE SES AFFLUENTS (SIAED) -

Travaux de Restauration de la Continuité écologique de la Divette à Ville

#### **COMPTE-RENDU N°6 DE LA REUNION DU 23 FEV 2018**

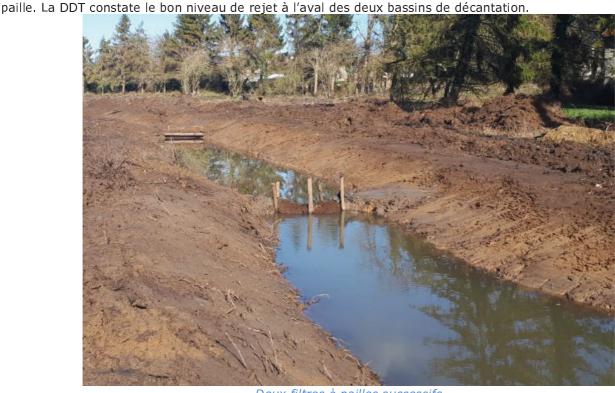
Les participants à la réunion parcourent le lit recréé et observent la disposition et l'efficacité des différents filtres à paille. La DDT constate le bon niveau de rejet à l'aval des deux bassins de décantation

Deux filtres à pailles successifs

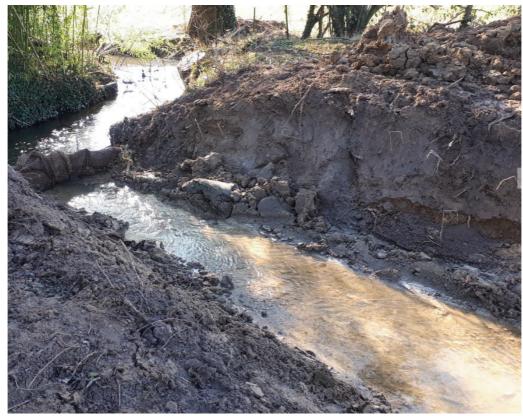
Rejet à la Divette, à l'aval des deux bassins de décantation (et des filtres à pailles)

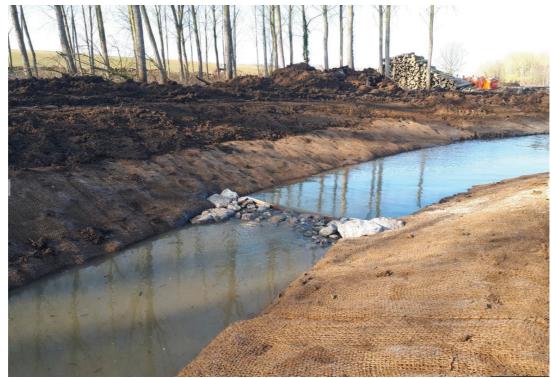
Les terrassements ont mis à jour une canalisation d'eaux usées dont le calage altimétrique est supérieur à celui envisagé au stade projet. Cette canalisation ne peut faire l'objet d'une adaptation car le réseau aval ne le permet pas (pente très faible).

La solution proposée est alors d'adapter le profil en long sur un linéaire limité. Malheureusement, pour des raisons de phasage, l'Entreprise a engagé les terrassements sur différents tronçons, à l'amont et à l'aval. Un linéaire d'environ 200 ml est terrassé à un profondeur trop importante –entre 10 et 50 cm. Pour rehausser le fond du lit sur-creusé, SOGETI a émis une proposition technique qui consiste à poser des seuils en bois (5 en tout+ 1 en enrochements au niveau de la canalisation EU) répartis tous les 110 ml environ.

Ces seuils permettent de décomposer régulièrement la pente tout en captant au maximum les sédiments en transit dans le lit pendant les travaux. Cette solution est un essai peu couteux. Il conviendra d'observer l'évolution du fond et de décider quelles mesures d'améliorations peuvent être prises.

La solution technique a été validée par les services de l'AFB qui précisent qu'un suivi doit être effectué. L'AFB sera associée à l'ensemble des réunions de chantier ?

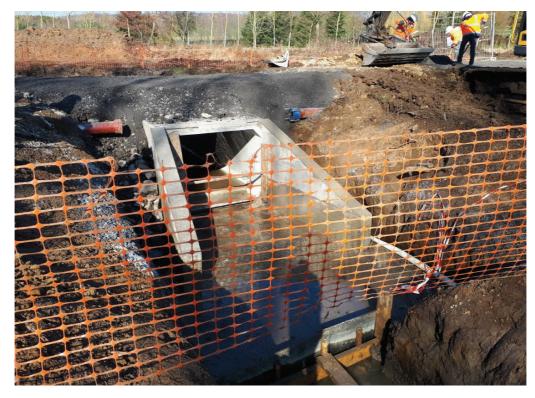
Le cadre et posé. Les murs d'accompagnement amont et aval sont en cours de finition. Le remblaiement du cadre est en cours.

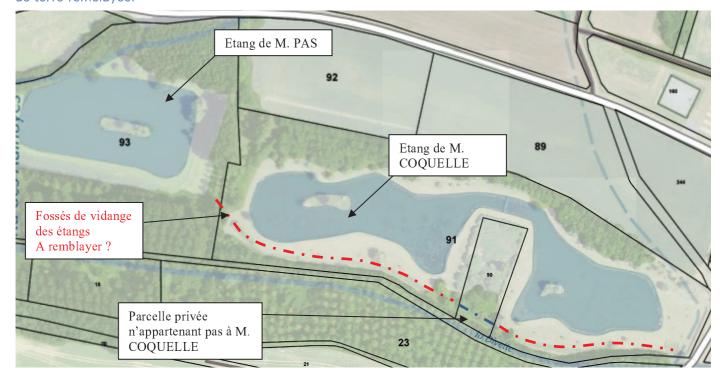
La MO s'interroge sur la possibilité de combler le fossé existant le long des plans d'eau de MM COQUELLE et PAS. M. COQUELLE serait intéressé par cette intervention. Cette solution permettrait également de limiter le volume de terre remblayée.

Cependant, cette intervention doit faire l'objet d'une attention particulière. En effet, ces fossés ont pour fonction d'évacuer les trop-pleins des plans d'eau vers le fond de vallée. Les réseaux d'évacuation transitent sous le bief actuel. Si ces fossés sont comblés, il sera nécessaire de prolonger les trop-pleins vers le fond de vallée pour garantir leur fonctionnalité.

Une décision finale sera prise une fois les déblais du futur lit réalisé. Quoi qu'il en soit, les propriétaires des différentes entités seront informés et des conventions seront signées entre les deux partis.
