차대이륜차 직진 대 좌회전 사고(맞은편) – 사거리 교차로(신호등 없음)

직진 대 좌회전 사고 (수정과실)

사례 개요	심의번호	2018-077391	결정비율	A(피청구) : B(청구) = 30 : 70
사고내용	<ul style="list-style-type: none"> 신호기 없는 사거리 교차로에서 청구차량이 좌회전 중 맞은편 도로에서 1차로와 2차로 사이로 직진하던 피청구차량(이륜차)과 충돌한 사고임 			
참고 인정기준 324

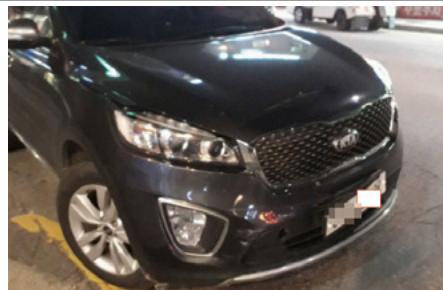
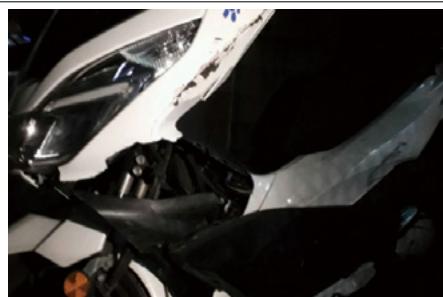
- 동영상(청구차량이 좌회전을 하는 모습)
- 동영상(양 차량이 충돌하는 모습)

- 청구차량의 손상 사진(조수석 앞부분 손상)
- 피청구차량(이륜차)의 손상 사진(오른쪽 앞측면 손상)

- 동영상에 의하면, 신호기 없는 사거리 교차로에서 청구차량이 좌회전 중 맞은편 도로에서 직진 중이던 피청구차량(이륜차)과 충격한 사고임
- 동영상에 의하면, 피청구차량은 1차로와 2차로의 좁은 공간으로 선행차량들을 추월하면서 직진을 하였음

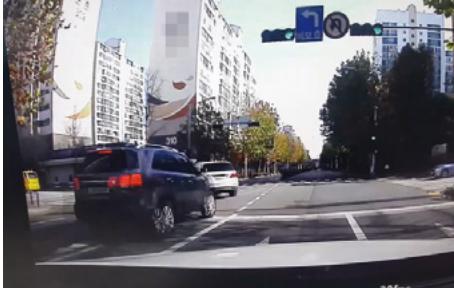
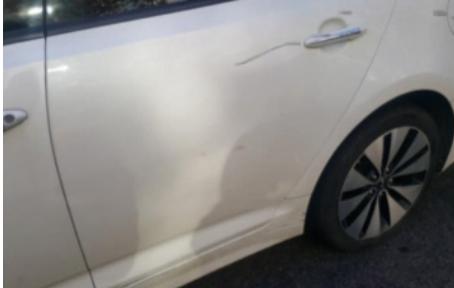
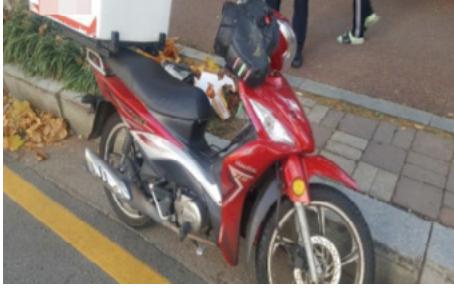
<ul style="list-style-type: none"> • 동영상(청구차량이 녹색신호에 직진 중인 모습) • 동영상(피청구차량이 횡단보도를 가로질러 좌회전하는 모습) 	<ul style="list-style-type: none"> • 청구차량의 손상 사진(운전석 측면 손상) • 피청구차량의 손상 사진(앞부분 손상)

- 동영상에 의하면, 사거리 교차로에서 청구차량이 녹색신호에 직진 중 왼쪽 도로에서 피청구차량(이륜차)이 횡단보도를 가로질러 좌회전을 하다가 발생한 사고임

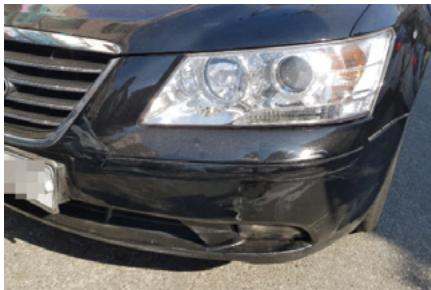
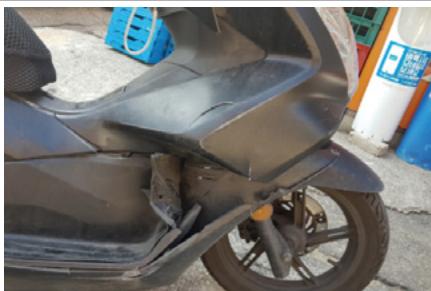
- 청구차량의 손상 사진(운전석 앞부분 손상)
- 피청구차량의 손상 사진(오른쪽 앞부분 손상)

- 사고현장 사진(신호기 없는 동일 폭의 사거리 교차로임)
- 사고현장 사진(피청구차량이 진행한 도로의 모습)

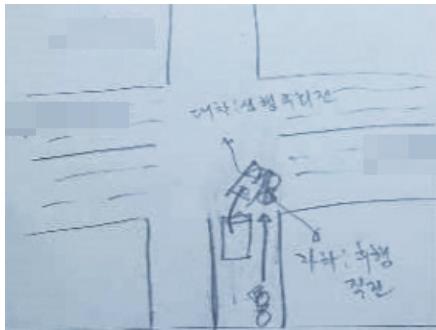
<ul style="list-style-type: none"> 청구차량이 선행하여 정상 우회전 중 오른쪽에서 후행 직진하던 피청구차량(이륜차)과 충격한 사고로, 피청구차량이 무리하게 우측 공간으로 진입하여 사고가 발생하였으므로, 피청구차량의 일방과실이 타당함

<ul style="list-style-type: none"> 피청구차량이 직진 중 동일차로의 왼쪽에서 우회전 중인 청구차량과 충돌한 사고로, 청구차량이 우회전이 불가능한 상황에서 우회전하였으므로, 청구차량의 일방과실이 타당함

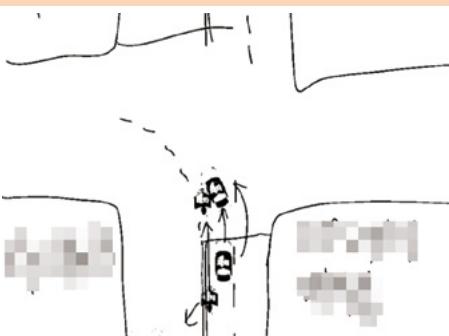
주장 내용	청구인	피청구인
<p>• 청구차량이 1차로에서 좌회전 중 후행 피청구차량(이륜차)이 왼쪽으로 추월하면서 발생한 사고로,</p> <p>• 청구차량이 정상 좌회전 중 후행하던 피청구차량이 왼쪽 중앙선을 침범하여 추월하였으므로, 피청구차량의 일방 과실이 타당함</p>

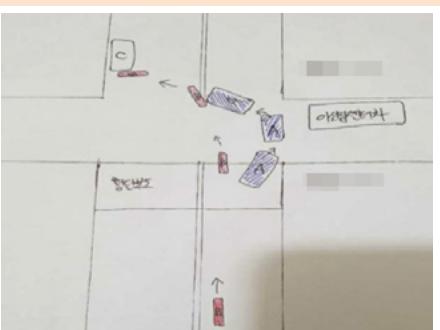
<ul style="list-style-type: none"> 청구차량이 교차로에서 좌회전 중 후행 피청구차량(이륜 차)이 왼쪽으로 추월하면서 발생한 사고로, 후행 피청구차량이 왼쪽 중앙선을 넘어 추월하였으므로, 피청구차량의 일방과실이 타당함 	<ul style="list-style-type: none"> 청구차량이 불법유턴을 위해 도로의 오른쪽에서 갑자기 좌회전하여 후행하여 직진하던 피청구차량(이륜차)을 충격한 사고로, 교차로 내에서 유턴을 시도한 청구차량의 과실 90%, 피청구차량의 과실 10% 가 타당함

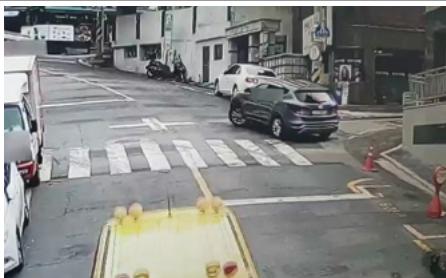
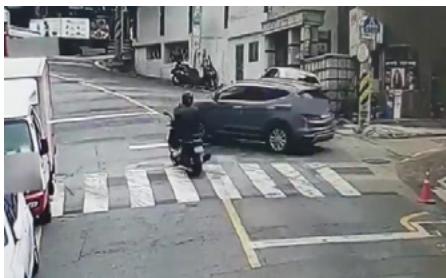
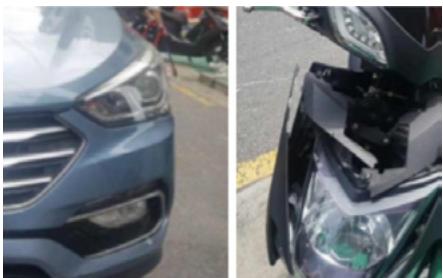
- 동영상(청구차량이 오른쪽으로 이동 후 대좌회전을 하는 모습)
 - 동영상(양 차량이 충돌하는 모습)

- 교통사고사실확인원에 청구차량이 피해차량으로 기재됨
 - 양 차량의 손상 사진(청구차량은 운전석 앞부분이 손상되었고, 피청구차량은 앞부분이 손상되었음)

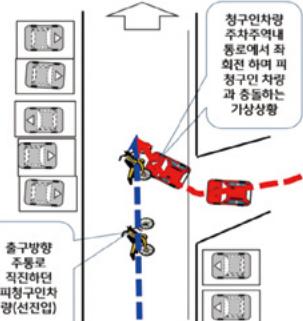
- 신호기 없는 삼거리 교차로에서 청구차량이 좌회전 중 직진 중이던 피청구차량(이륜차)과 접촉한 사고로,
- 피청구차량이 빠른 속도로 직진한 점을 고려하면, 청구차량의 과실 30%, 피청구차량의 과실 70%가 타당함
- 피청구차량(이륜차)이 주차장 통로를 직진하던 중 오른쪽에서 좌회전을 하던 청구차량과 충돌한 사고로,
- 청구차량의 서행불이행, 피청구차량의 선진입을 고려하면, 청구차량의 일방과실이 타당함

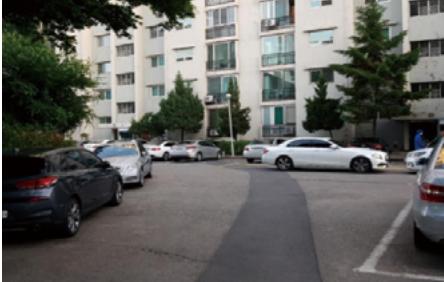
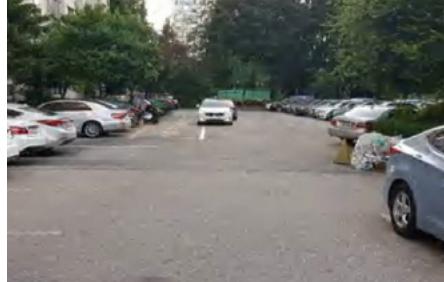
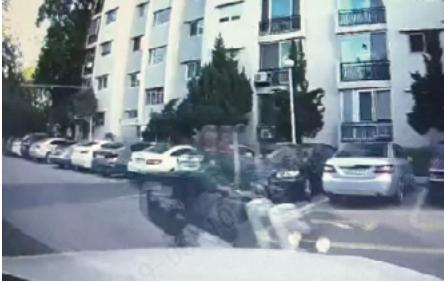
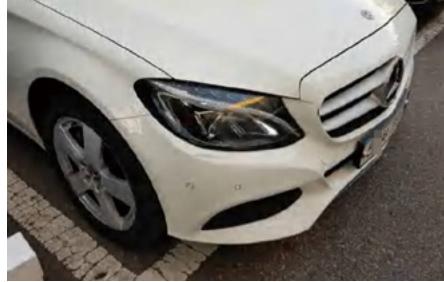
<ul style="list-style-type: none"> 사고현장 사진(청구차량이 진행한 방향의 도로) 동영상(청구차량이 좌회전 중 직진 중인 피청구차량과 충격하는 모습) 	<ul style="list-style-type: none"> 사고현장 사진(피청구차량이 진행한 방향의 도로) 청구차량의 손상 사진(조수석 앞부분 손상)

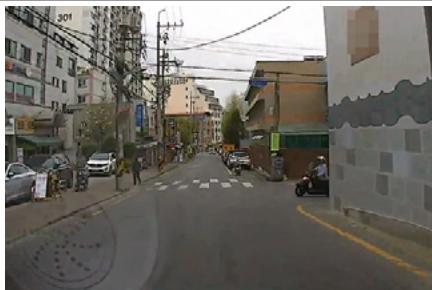
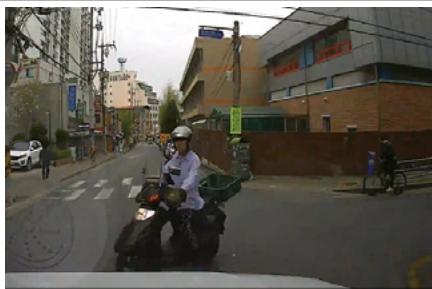
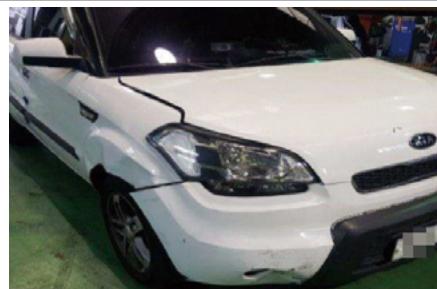
- 동영상(청구차량이 직진 중인 모습)
- 동영상(피청구차량이 청구차량 앞으로 좌회전하는 모습)

- 사고현장 사진(신호기 없는 삼거리 교차로임)
- 청구차량의 손상 사진(조수석 앞부분 손상)

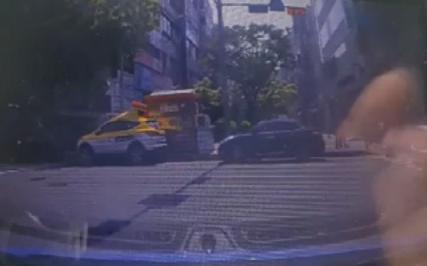
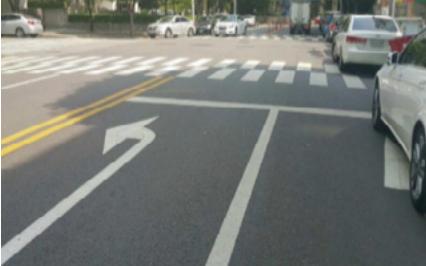
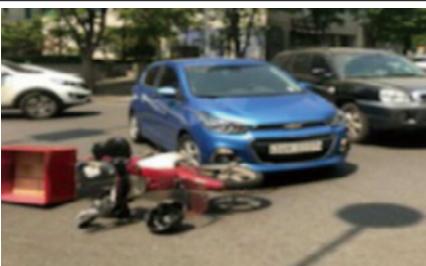
<ul style="list-style-type: none"> 동영상(청구차량이 서행으로 교차로에 선진입하는 모습) 동영상(양 차량이 좌회전 중 충격하는 모습) 	<ul style="list-style-type: none"> 사고현장 사진(동일 폭의 삼거리 교차로) 사고현장 사진(양 차량의 최종 정차 모습)

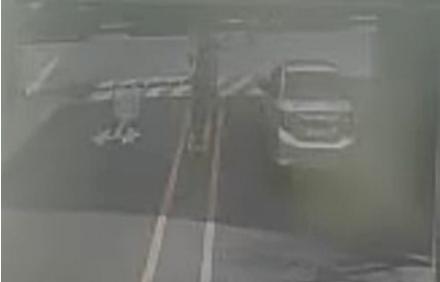
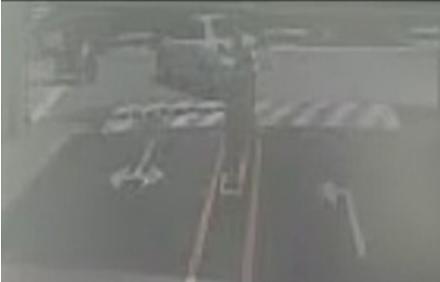
<ul style="list-style-type: none"> 동영상(청구차량이 아파트에서 도로로 진입 모습) 동영상(양 차량이 충격하는 모습) 	<ul style="list-style-type: none"> 사고현장 사진(양차량의 최종 정차 위치) 양 차량의 손상 사진(청구차량 왼쪽 측면, 피청구차량의 앞부분 손상)

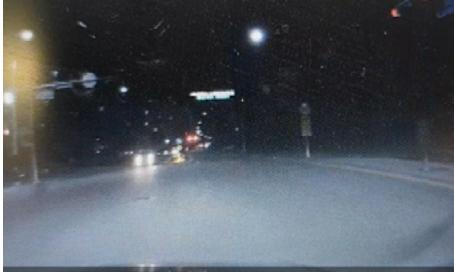
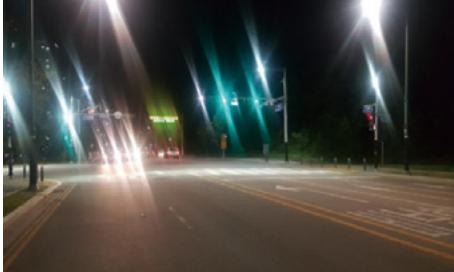
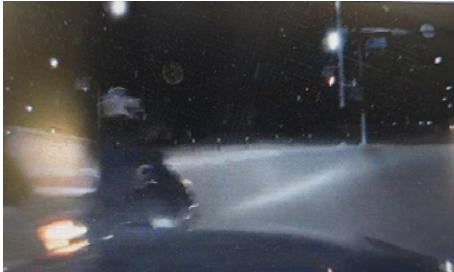
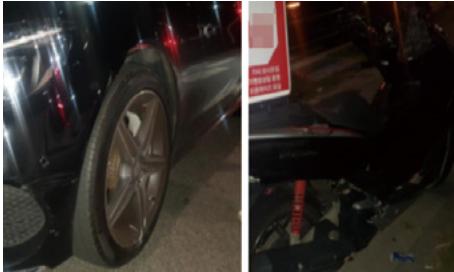
<ul style="list-style-type: none"> 동영상(청구차량이 좌회전 신호에 좌회전을 하는 모습) 동영상(후행 피청구차량의 추월 모습) 	<ul style="list-style-type: none"> 사고현장 사진(신호기 있는 사거리 교차로) 양 차량의 손상 사진(청구차량 운전석 앞부분, 피청구차량 오른쪽 측면 손상)

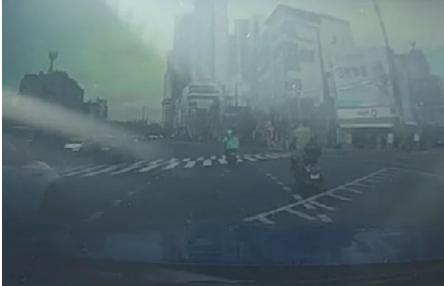
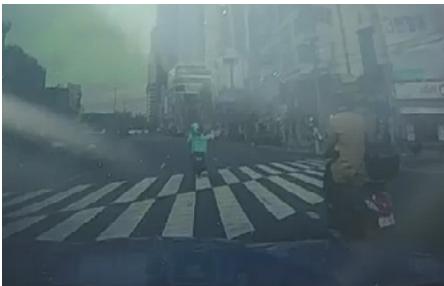
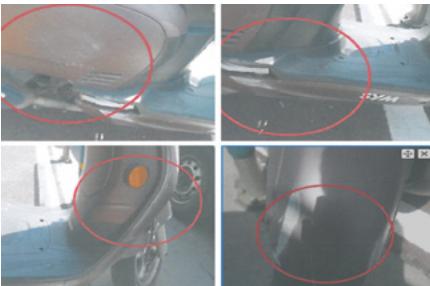
<ul style="list-style-type: none"> 동영상(선행하고 있는 피청구차량(이륜차)의 모습) 동영상(진로변경하는 피청구차량의 모습) 	<ul style="list-style-type: none"> 청구차량의 손상 사진(조수석 뒷부분 손상) 피청구차량의 손상 사진(오른쪽 측면 손상)
