차대차 직진과 우회전 사고 – 사거리 교차로(도로폭 기준)

(다) 우회전 대 직진 사고 (동일 폭 도로) (A선진입) (기본과실 준용)	신호등 없음	사거리	우회전	직진	참고기준 229 (다)
--	--------	-----	-----	----	----------------------------

심의번호	2018-072641	결정비율	A(청구) : B(피청구) = 40 : 60
사고내용	<ul style="list-style-type: none"> 신호기 없는 비정형의 교차로에서 청구차량이 선진입하여 우회전하던 중 왼쪽 도로에서 직진 하던 피청구차량과 충돌한 사고임 본 건은 비정형 교차로에서 발생한 사고로, 도표 229의 (다)와 사고 장소의 차이가 일부 있으나, 나머지 사고 상황은 도표 229의 (다)와 동일한 사고임 		
참고 인정기준 229(다)

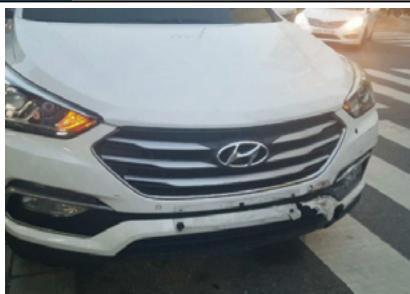
- 청구차량의 사진(전면부 파손)
- 피청구차량의 사진(조수석 측면 파손)

- 양 차량의 파손부위 및 최종 정차위치를 고려하면, 신호기는 없으나 대소로 구분이 있는 사거리 교차로에서 소로에서 우회전을 하던 청구차량과 대로에서 직진하던 피청구차량 간의 사고임
- 양 차량 파손부위 및 최종 정차위치를 고려하면 직진차량인 피청구차량의 선진입을 인정할 수 있음

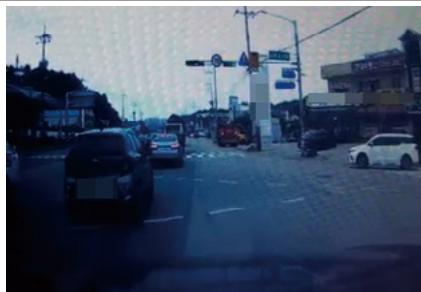
- 동영상(청구차량이 오른쪽 건물로 진입하기 위해서 진로변경하는 모습)
- 사고현장 사진(양 차량의 최종 정차 상태)

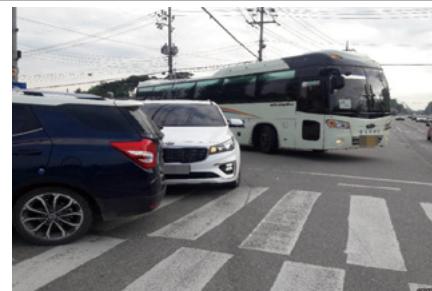
- 동영상(피청구차량이 우회전을 할 때 진로변경하는 청구차량의 모습)
- 사고현장 사진(양 차량의 최종 정차 상태)

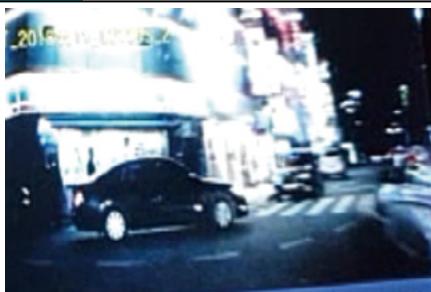
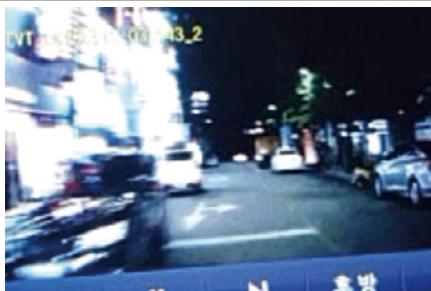
- 동영상(청구차량이 교차로 내에서 진로변경하는 모습)
- 동영상(청구차량이 진로변경 후 중앙선을 침범하여 진행하는 모습)

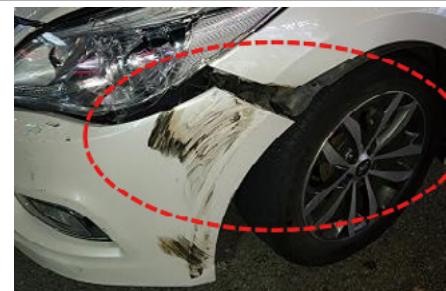
- 청구차량의 사진(조수석 전면부 파손)
- 피청구차량의 사진(운전석 전면부 파손)

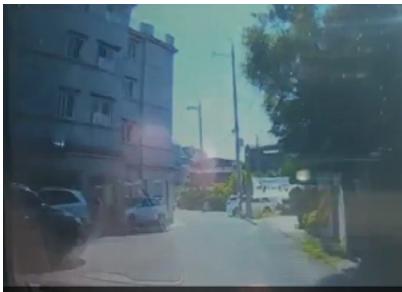
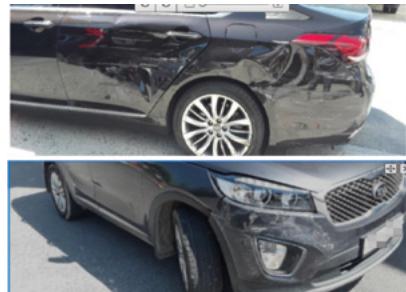
- 동영상(사고장소는 동일 폭의 삼거리 교차로임)
- 동영상(청구차량이 직진 중 왼쪽 도로에서 피청구차량이 좌회전하는 모습)

- 사고현장 사진(대소로 구분이 불가함, 동일 폭의 도로임)
- 양 차량의 손상 사진(청구차량 운전석 뒷부분 손상, 피청구차량 조수석 전면부 손상)

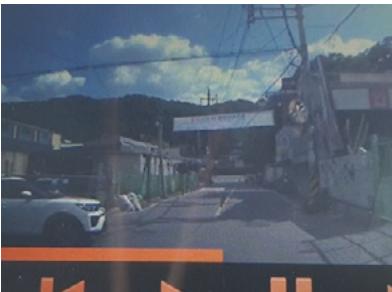
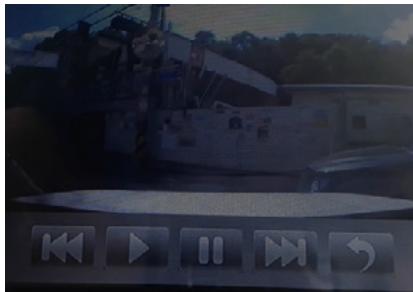
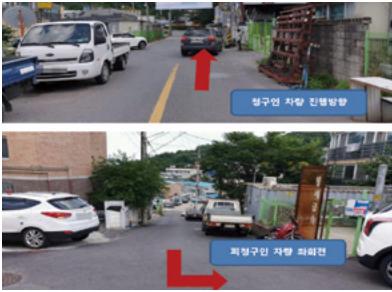
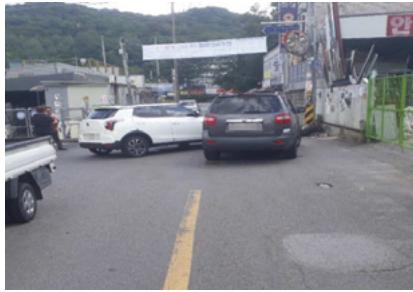
• 동영상(청구차량이 대로에서 직진 중 원쪽 소로에서 피청구 차량이 좌회전을 하고 있는 모습)
 • 사고현장 사진(양 차량이 진행한 도로의 모습, 대소로 구분이 가능함)

• 동영상(피청구차량이 소로에서 좌회전 중 우측 대로에서 직진 중인 청구차량의 모습)
 • 사고현장 사진(양 차량의 최종 정차위치)

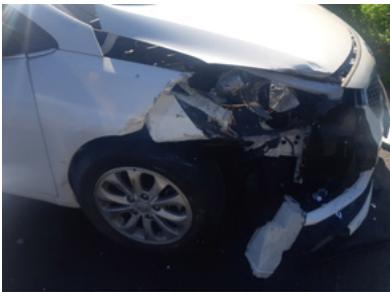
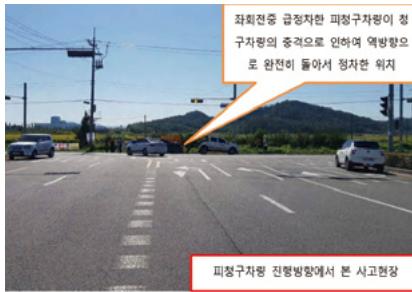
<p>좌회전 중 급정차한 피청구차량이 청구차량의 충격으로 인하여 역방향으로 암전히 돌아서 정차한 위치 피청구차량 진행방향에서 본 사고현장</p>

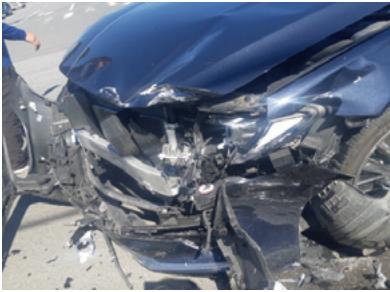
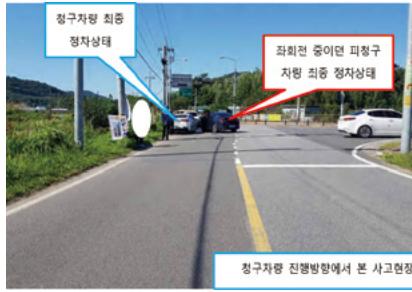
<p>청구차량 최종 정차상태 좌회전 중이던 피청구 차량 최종 정차상태 청구차량 진행방향에서 본 사고현장</p>

- 청구차량의 손상 사진(조수석 앞휀다 손상)
- 피청구차량의 손상 사진(운전석 앞휀다, 범퍼 손상)

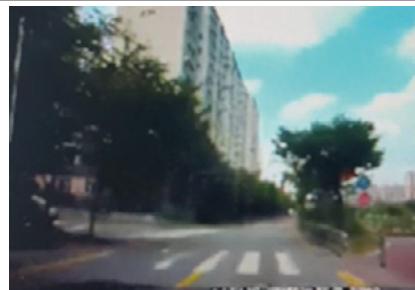
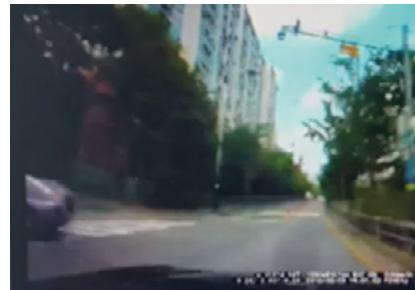
- 사고현장 사진(피청구차량이 진행한 도로, '정지' 표지가 있음)
- 사고현장 사진(청구차량이 진행한 도로, '정지' 표지가 없음)
- 동영상(청구차량이 서행하지 않고, 교차로에 진입하는 모습)
- 동영상(청구차량이 피청구차량을 발견하였음에도 진행속도 그대로 교차로를 통과하는 모습)

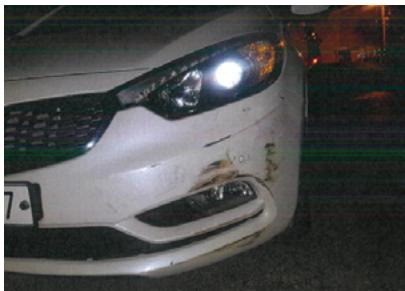
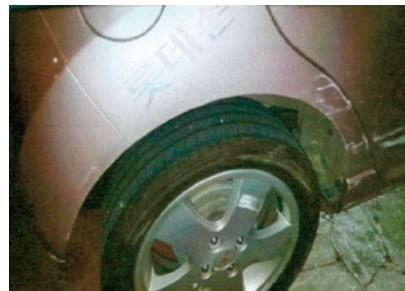
- 동영상(청구차량이 우회전 중 왼쪽 도로에서 피청구차량이 직진하는 모습)
- 청구차량 손상 사진(운전석 앞부분 손상)

- 사고현장 사진(동일 폭의 삼거리 교차로임)
- 피청구차량 손상 사진(조수석 측면 손상)

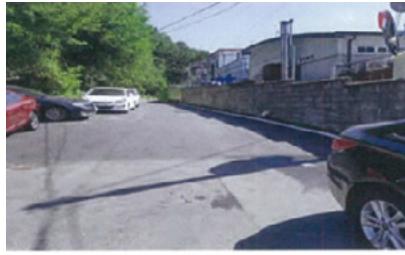
현장 사진(피청구차량 진행 도로, 소로)

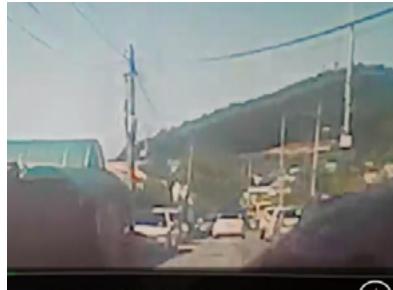
- 사고현장 사진(청구차량이 진행한 방향, 중앙분리대가 설치된 대로임)
- 사고현장 사진(피청구차량이 진행한 방향, 중앙선이 없는 소로임)
- 양 차량의 손상 사진(청구차량 운전석 측면, 피청구차량 조수석 전면부가 손상됨)
- 동영상(피청구차량이 소로에서 직진 중 오른쪽 대로에서 청구차량이 우회전하는 모습)

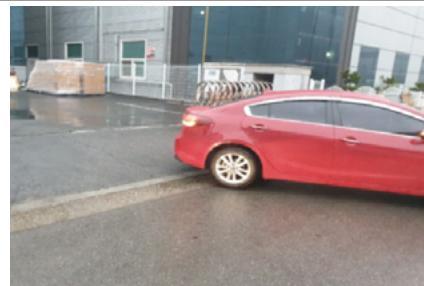
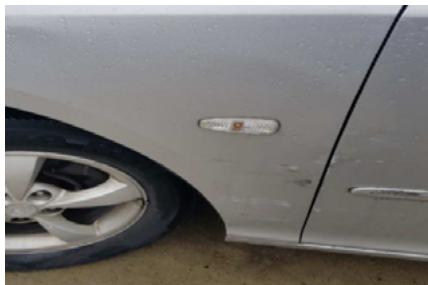
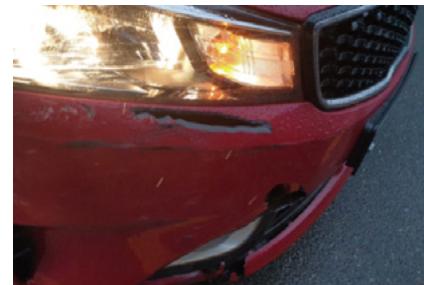
- 동영상(청구차량이 직진 중 피청구차량이 주차장에서 좌회전을 하는 모습)
- 청구차량의 손상 사진(운전석 측면 손상)

- 사고현장 사진(주차장에서 중앙선을 침범하여 좌회전을 하였던 피청구차량의 정차 모습)
- 피청구차량의 손상 사진(조수석 전면부 손상)

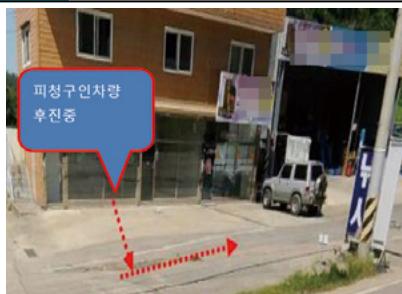
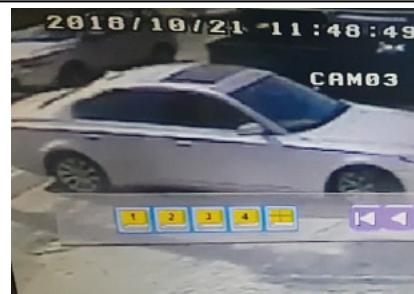
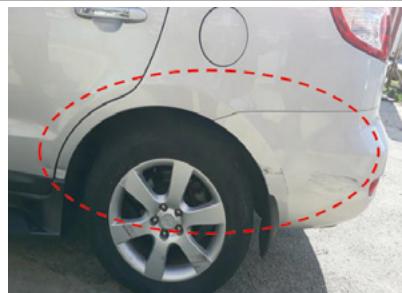
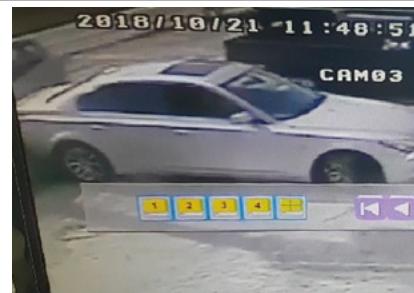
- 사고현장 사진(피청구 차량이 후진 출차한 장소)
- 청구 차량의 손상 사진(운전석 뒷부분 손상)

- 동영상(피청구 차량이 후진을 하는 모습)
- 동영상(청구 차량의 운전석 측면을 충격하는 피청구 차량의 모습)

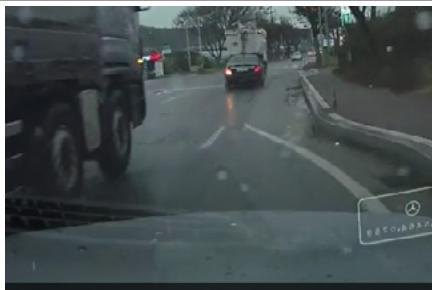
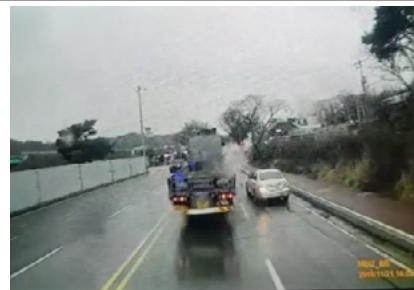
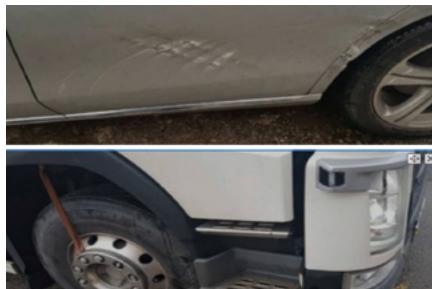
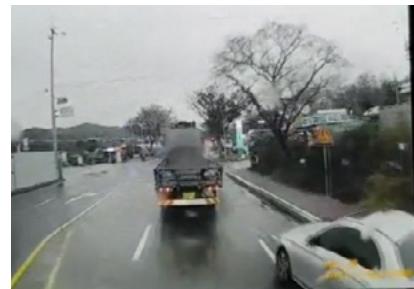
- 동영상(청구차량이 합류구간에서 본선 차로로 합류를 시도하는 모습)
- 양 차량의 손상 사진(청구차량의 운전석 측면, 피청구차량의 조수석 앞부분이 손상됨)

- 동영상(피청구차량이 직진 중 합류구간에서 청구차량이 진행 중인 모습)
- 동영상(청구차량이 합류 중 피청구차량이 직진 중인 모습)

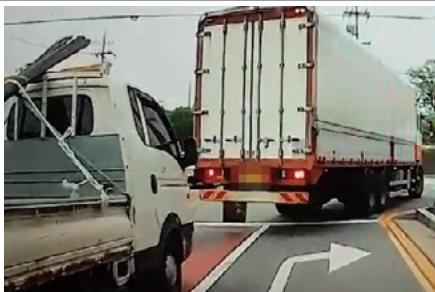
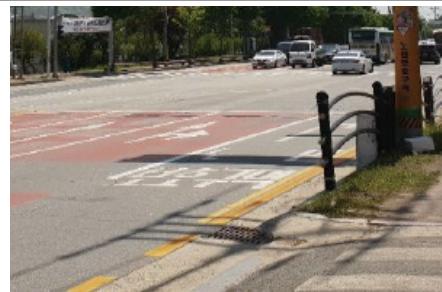
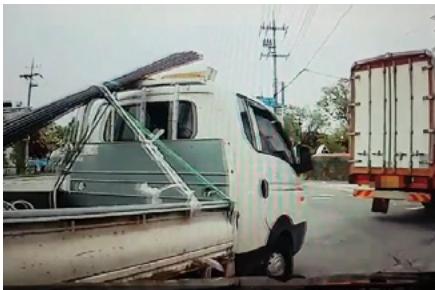
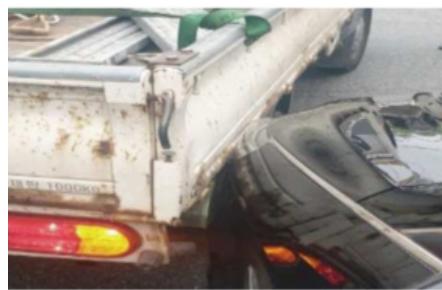
- 동영상(청구차량이 우회전 전용차로에서 우회전하려는 모습)
- 동영상(피청구차량이 4차로에 근접하여 우회전하는 모습)
- 사고현장 사진(양 차량 모두 우회전이 가능한 차로[3,4차로]에서 우회전을 하였음)
- 양 차량의 손상부위 사진(청구차량 운전석 전면, 피청구차량 조수석 뒷부분)

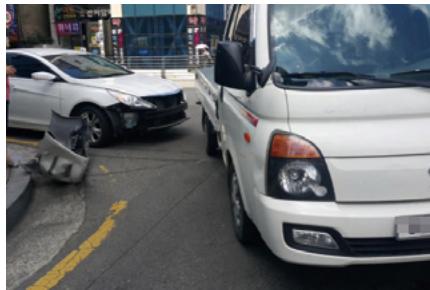
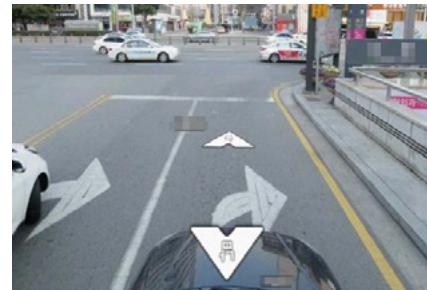
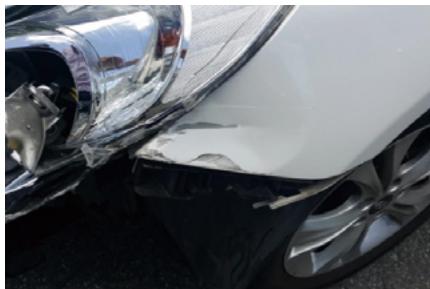
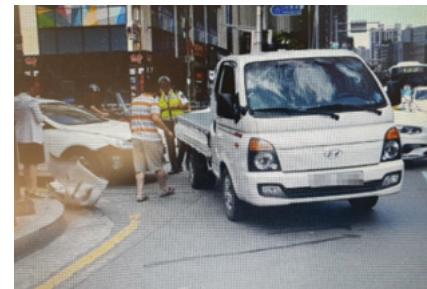
- 사고현장 사진(피청구차량의 소우회전이 확인됨)
- 청구차량의 손상 사진(운전석 앞부분 손상)

- 사고현장 사진(양 차량 모두 우회전이 가능한 도로에서 우회전을 하였음)
- 사고현장 사진(피청구차량의 소우회전이 확인됨)
