云南云天化红磷化工有限公司
开远市小龙潭镇矿坑生态修复项目
水土保持设施验收报告

2025年2月

云南云天化红磷化工有限公司开远市小龙潭镇矿坑生态修复项目
水土保持设施验收报告
责任页
(云南正金工程勘察有限公司)

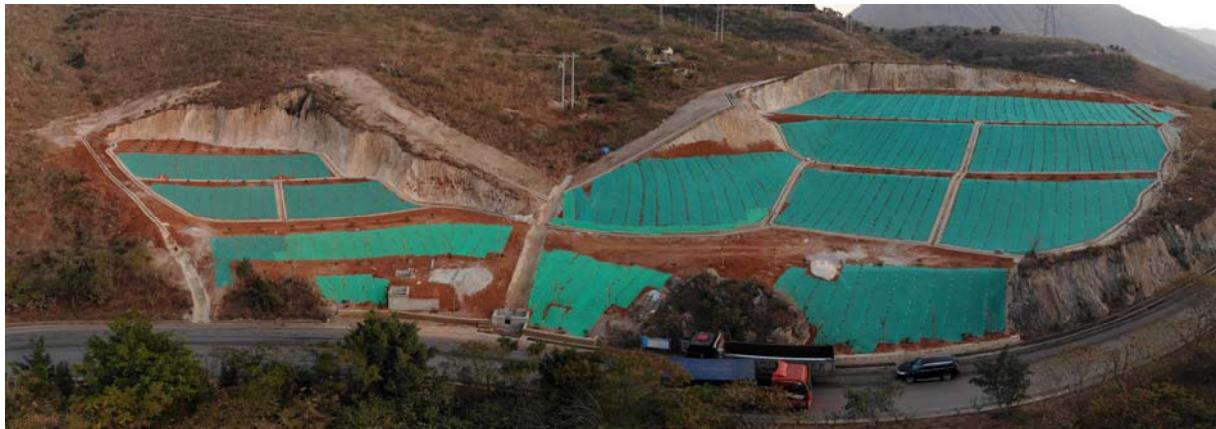
项目区整体状况照片

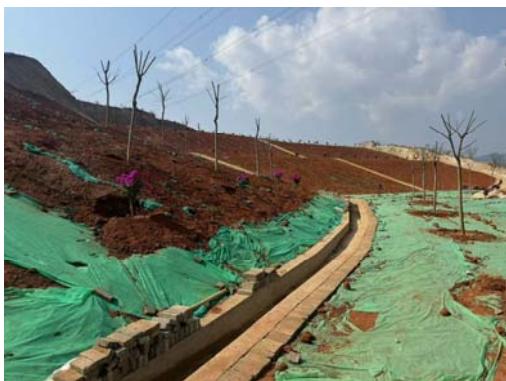
项目区内表面排水沟照片

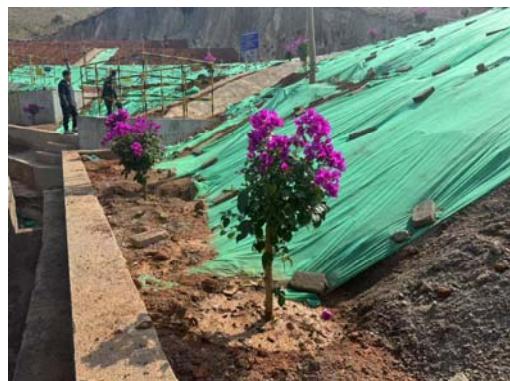
植被恢复照片

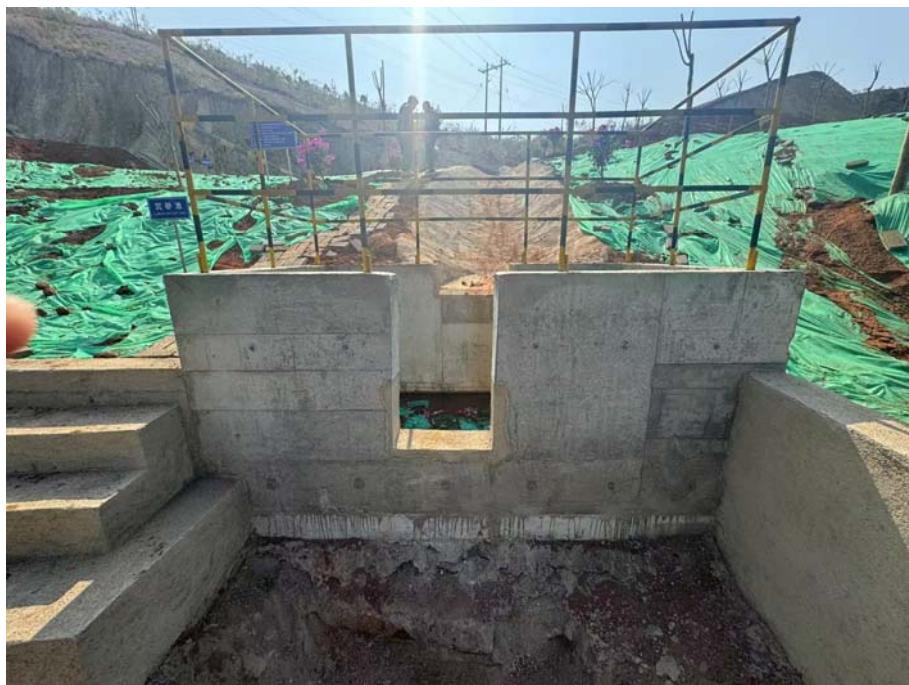
项目区内沉砂池照片

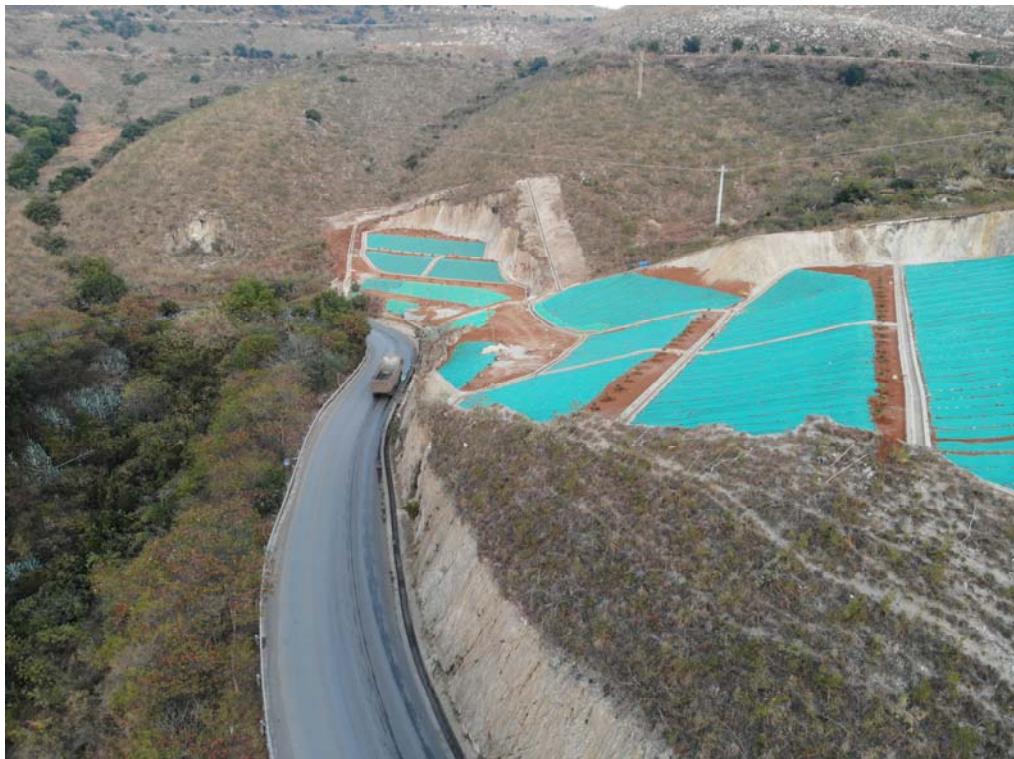
临时覆盖照片

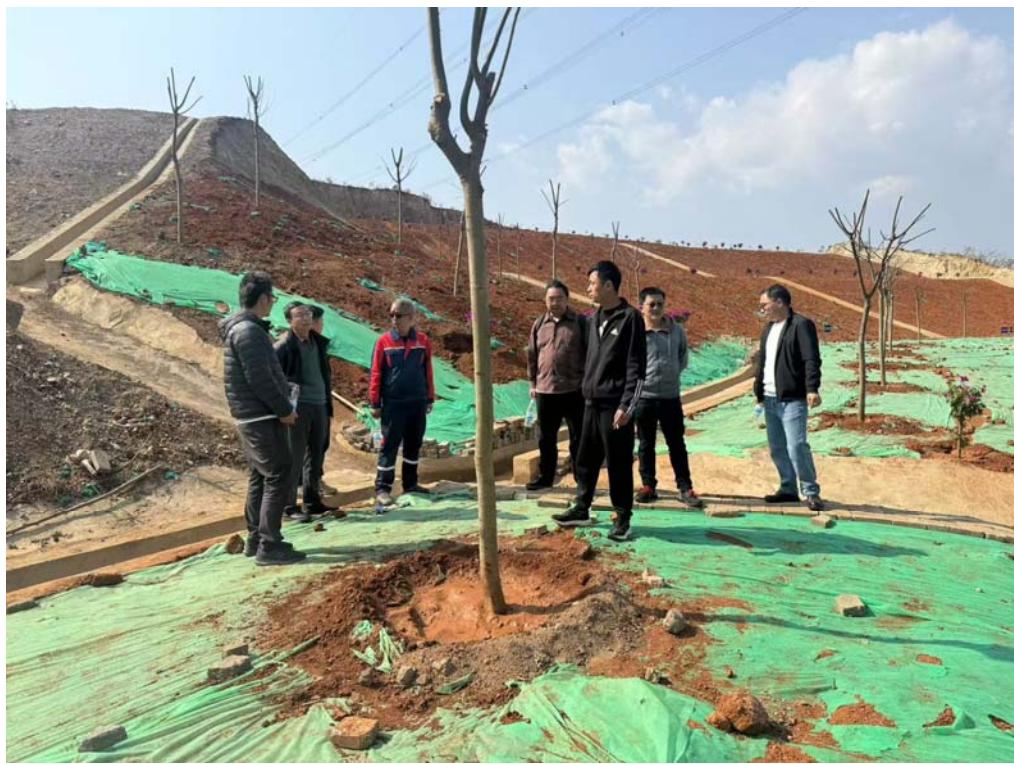
现场查验照片

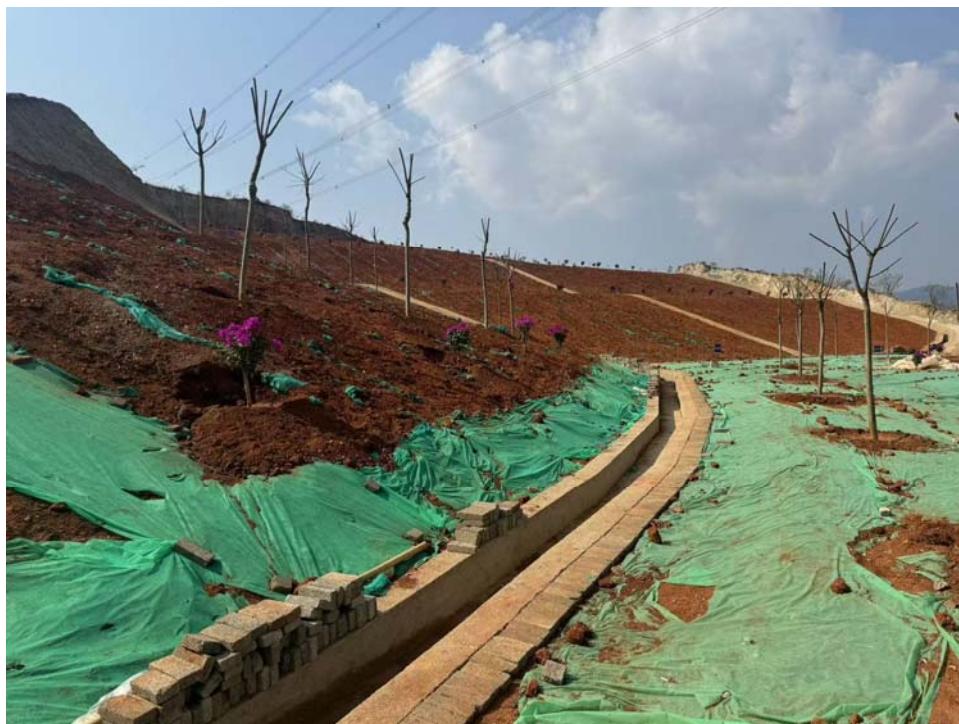
项目区内表面排水沟照片

本项目实际完成的工程措施基本按照设计要求实施完成，局部和少量变化及增减为实际施工根据防护需要的正常施工误差和调整，但实际形成的水土保持防护功能未降低，未影响项目整体水土流失防治效果。

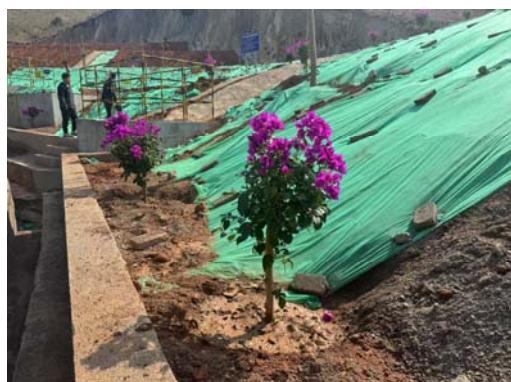
植物措施照片

本项目实际完成的植物措施基本按照设计要求实施完成，局部和少量变化及增减为实际施工根据防护需要的正常施工误差和调整，但实际形成的水土保持防护功能未降低，未影响项目整体水土流失防治效果。

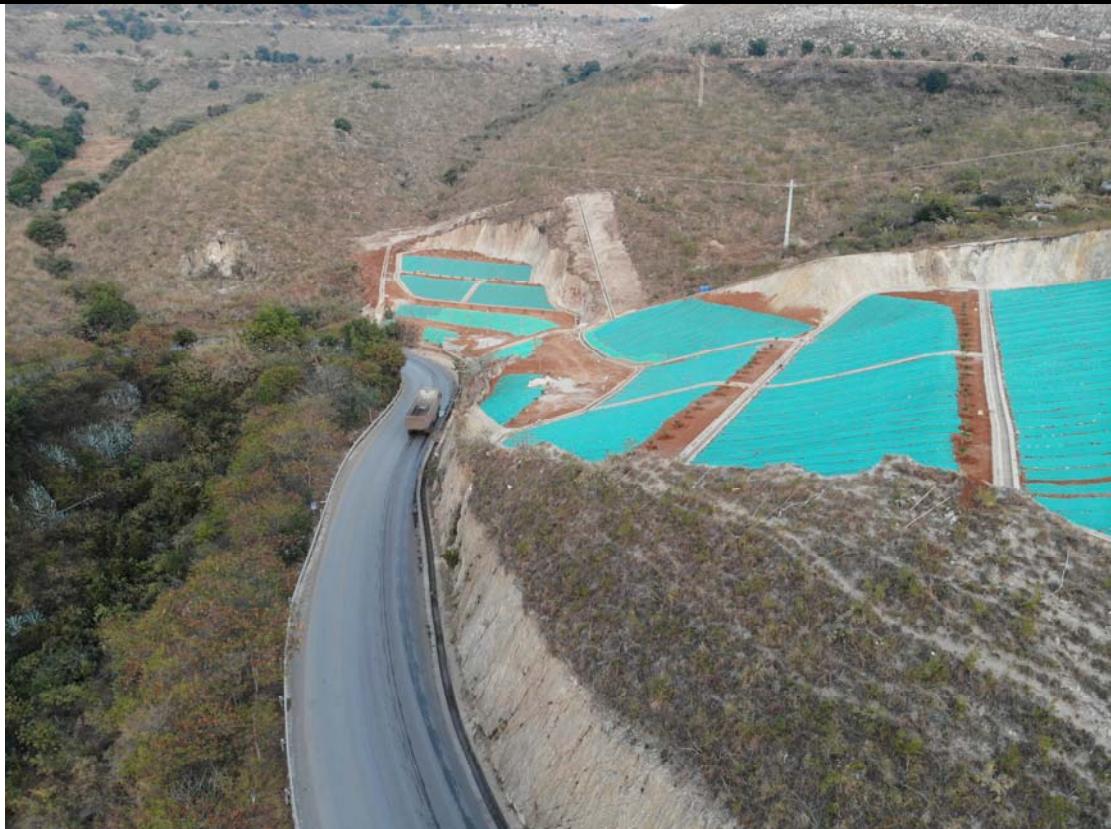
临时覆盖照片

| 防治区 | 措施名称 | 单位 | 方案设计工程量 | 实际完成工程量 | 增减情况 | 备注 |
|---|---|---|---|---|---|---|
| 生态重建区及辅助再生区 | 临时覆盖 | m ² | 5457 | 5457 | 0 | 主体设计 |
