# Informe pericial sobre atropello

Juzgado de Instruccion de Markina-Xemein

Diligencias previas accidente Aulestia 21/05/2020

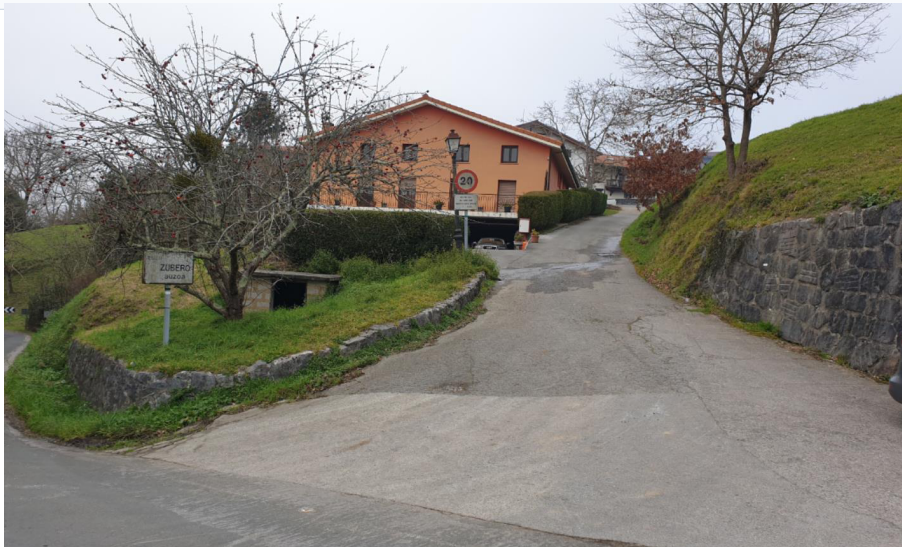
La imagen muestra la entrada al barrio **\*\*Zubero auzoa\*\***. Se aprecia una **\*\*señal circular de limitación de velocidad a 20 km/h\*\***, situada en el lado derecho de la calzada, montada sobre poste, aproximadamente a 2,5-3 m de altura, junto a otra señal informativa. Su posición corresponde al inicio del vial de acceso al núcleo, inmediatamente después de la incorporación desde la vía principal. No se observan daños en vehículos en la imagen.
