# Informe pericial sobre atropello

Juzgado de Instruccion de Markina-Xemein

Diligencias previas accidente Aulestia 21/05/2020

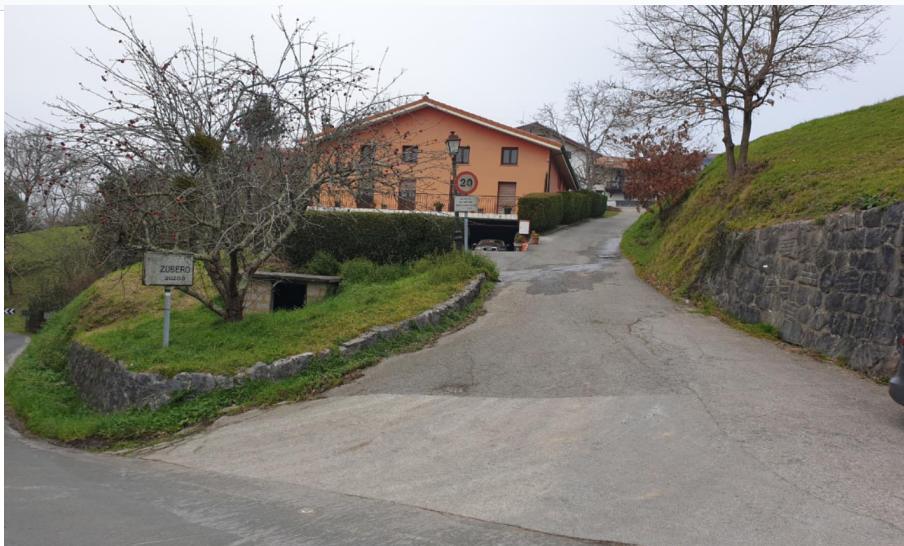
*La imagen muestra una vía pública en el núcleo rural **\*\*Zubero auzoa\*\***. Se aprecia correctamente una **\*\*señal circular de limitación de velocidad a 20 km/h\*\*** (R-301), instalada sobre poste en el lado derecho de la calzada, en el acceso al núcleo. La señal presenta **\*\*estado aparentemente correcto\*\***, sin daños visibles, correctamente orientada y con buena visibilidad desde la vía de acceso. No se observan vehículos accidentados ni daños materiales en la escena.*
