# Informe pericial sobre atropello

Juzgado de Instruccion de Markina-Xemein

Diligencias previas accidente Aulestia 21/05/2020

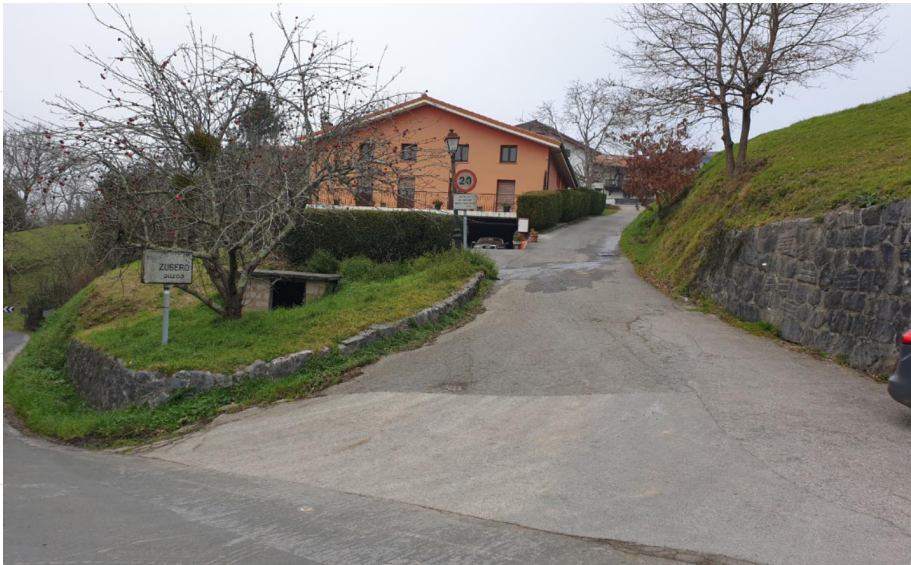
*Intersección vía rural en barrio Zubero auzoa, calzada húmeda estrecha con señal de límite 20 km/h y muro de piedra lateral.*
