# Informe pericial sobre atropello

Juzgado de Instruccion de Markina-Xemein

Diligencias previas accidente Aulestia 21/05/2020

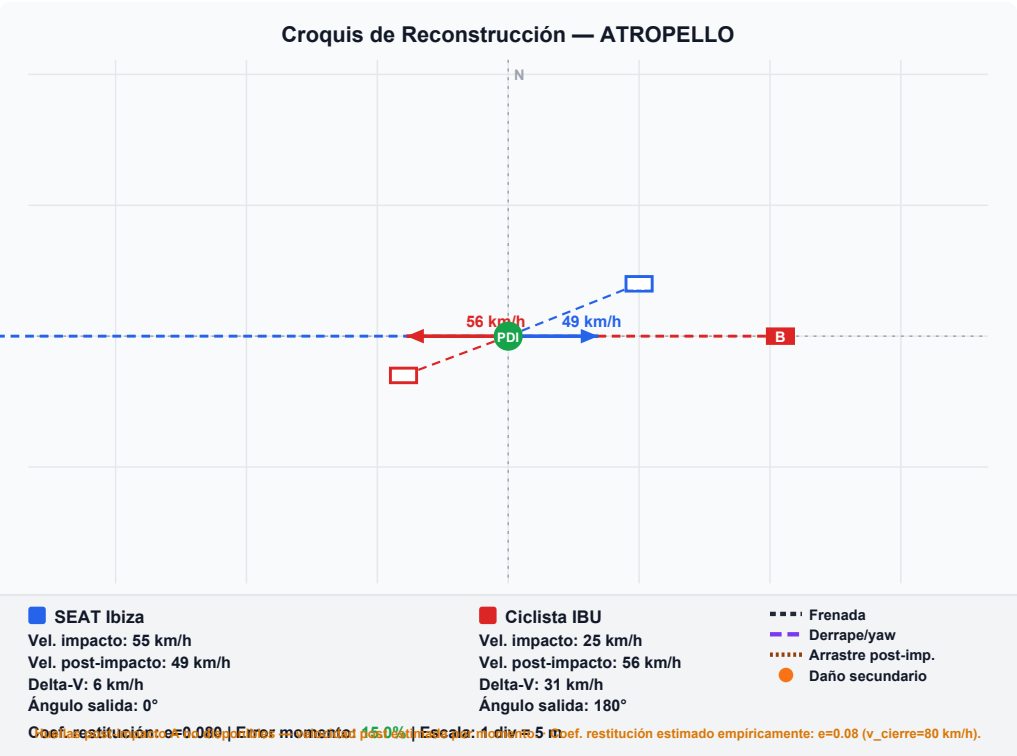
Frame impacto. v\_pre A=55.0 km/h, B=25.0 km/h. Δv A=5.8, Δv B=30.6 km/h. Error de momento: 15.0%.  
croquis evento 'impacto'

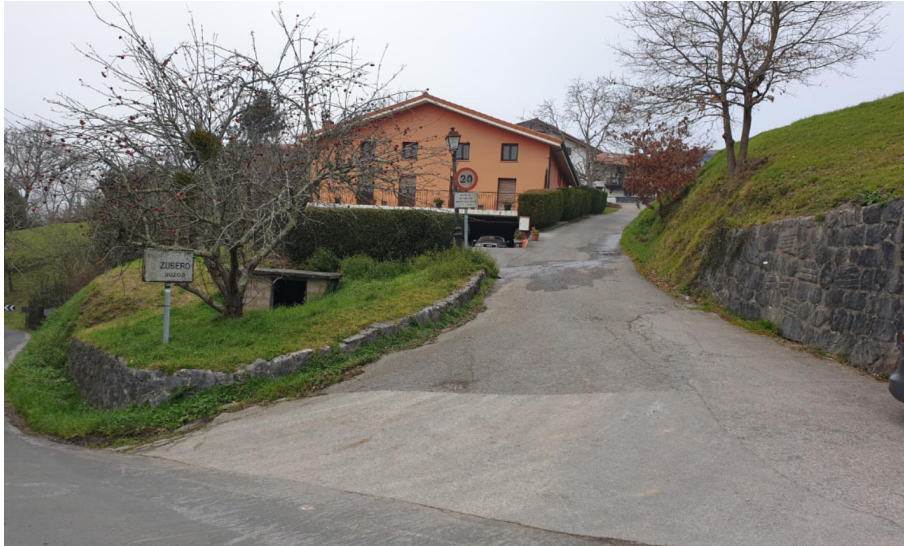
Intersección de vía estrecha en barrio Zubero auzoa, con señal de límite de velocidad 20 km/h, calzada húmeda y edificaciones próximas.

Sin entrar a calificar culpabilidad —reservada al juzgador—, los hechos objetivos pericialmente acreditados son: (1) en el punto del siniestro existe una señal específica de 20 km/h (Barrio Zubero auzoa), documentada fotográficamente en el expediente; (2) la velocidad de impacto reconstruida del SEAT Ibiza (55-65 km/h) supera entre 2,75 y 3,25 veces el límite señalizado, y excede también el límite genérico urbano de 50 km/h vigente en mayo de 2020 (el límite genérico urbano de 30 km/h del RD 970/2020 no entró en vigor hasta el 11/05/2021, posterior al siniestro, extremo que el atestado interpreta erróneamente); (3) la conducta del conductor resulta incompatible con el deber de circular a velocidad moderada en vía estrecha, con pendiente, trazado curvo y visibilidad efectiva reducida (26,5 m), exigencia derivada de los arts. 45 y 46 del RGCir y del art. 3 LSV (deber de diligencia y atención permanente a la conducción); (4) el atestado refleja que el conductor afirma haber visto al ciclista y haber frenado al máximo, pero no se aprecian huellas del turismo, lo que es físicamente incoherente con una frenada plena efectiva sobre asfalto seco a 20 km/h y, en presencia de ABS, exigía documentar trazas de modulación; (5) el ciclista, con una huella de frenada propia de 8 m que termina a 1,2 m del borde derecho, mantenía una conducta acorde al principio de confianza (STS 2.<sup>a</sup> 1356/1999; 738/2003): pudo confiar en que el vehículo en sentido contrario circularía a velocidad legal y respetando su trayectoria; ese principio se vio quebrantado por la velocidad inadecuada del turismo. En síntesis, los hechos describen una conducción a velocidad muy superior a la reglamentaria con merma objetiva de la atención debida en condiciones que exigían lo contrario.

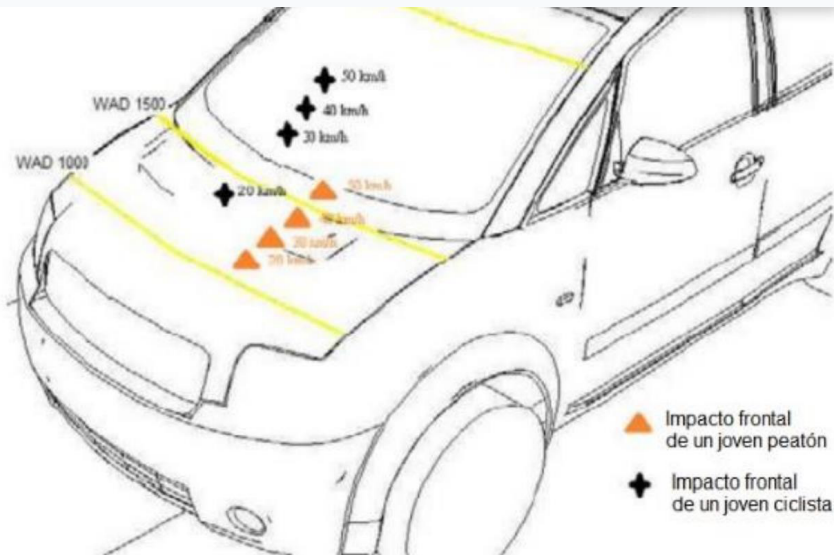
Diagrama técnico forense con puntos de impacto de peatón y ciclista sobre capó y parabrisas según velocidad, con referencias WAD 1000 y WAD 1500.

La velocidad de impacto del SEAT Ibiza no puede establecerse por huellas de frenada del propio turismo (el atestado consigna que no las hay), por lo que se reconstruye mediante el método biomecánico WAD (Wrap-Around Distance) a partir de la cinemática del cuerpo del ciclista sobre la carrocería. La trayectoria documentada —impacto inicial en paragolpes delantero, deslizamiento sobre el capó, impacto contra parabrisas delantero lado derecho y HENDIDURA EN TECHO EXTREMO DERECHO— sitúa el punto final de proyección en WAD aproximadamente 2,0 m (umbral del techo). Las correlaciones WAD-velocidad de Otte (1989), Searle (1993) y Van Rooij (2003), recogidas en el Manual UC3M-Guardia Civil de reconstrucción de atropellos (2020), asignan a esa zona un rango de velocidad de impacto de 55-90 km/h para ciclistas. El propio diagrama técnico forense aportado al expediente (puntos de impacto de ciclista a 20-30-40-50 km/h con líneas WAD 1000 y 1500) confirma que velocidades de 20-30 km/h producen impactos limitados al capó (WAD  $\approx$ 1000), nunca al techo. En consecuencia, la velocidad de impacto reconstruida del SEAT Ibiza se sitúa en el rango 55-65 km/h (extremo inferior por consideración conservadora dada la pendiente ascendente). La energía cinética asociada a 50 km/h es de 107,5 kJ. La velocidad declarada por el conductor (20 km/h) es físicamente INCOMPATIBLE con la evidencia material: a esa velocidad, el cuerpo del ciclista no habría rebasado la mitad inferior del capó. La diferencia con la declaración ( $\geq +35$  km/h) supera ampliamente el margen de tolerancia pericial del 15 %.

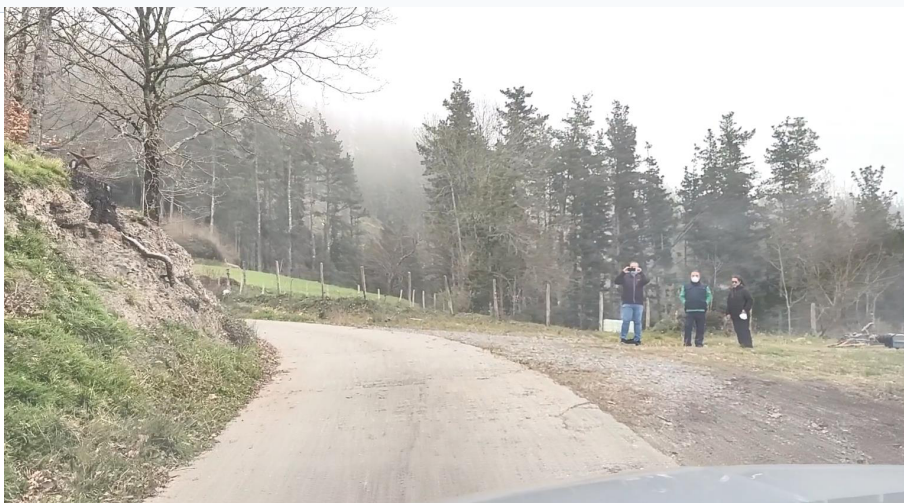
Carretera rural estrecha con curva en zona boscosa y tres personas en arcén, una fotografiando la escena con condiciones de niebla.

El análisis de evitabilidad se construye comparando la distancia de detención del SEAT Ibiza a velocidad reglamentaria con la distancia de visibilidad efectiva acreditada por el perito (26,5 m lineales;  $>30$  m según trayectoria curva). Con coeficiente de adherencia  $\mu=0,75$  (asfalto seco corroborado por meteo: 0 mm de precipitación, 20,1 °C, día), pendiente ascendente +10 % y tiempo de reacción humano normalizado de 1,0 s: (a) a 20 km/h —límite señalizado en el lugar— el vehículo se detiene en 7,41 m totales (5,56 m de reacción + 1,85 m de frenada) en 1,67 s; (b) a 30 km/h la detención completa se produce en 12,5 m totales en 2,0 s; (c) incluso a 50 km/h (límite genérico urbano vigente en 2020 antes del RD 970/2020) la detención cabría en los 26,5 m de visibilidad disponibles. Por tanto, la distancia de visibilidad disponible (26,5 m) es entre 2,1 y 3,6 veces superior a la distancia de detención requerida a velocidad reglamentaria. Adicionalmente, el perito instructor ha constatado una zona terriza diáfana a la derecha del turismo (desnivel máximo 4 cm), apta para maniobra evasiva sin riesgo de vuelco. CONCLUSIÓN PERICIAL: el accidente era objetivamente EVITABLE si el conductor hubiera circulado al límite señalizado (20 km/h) o incluso al límite genérico urbano de 50 km/h vigente. La velocidad reconstruida (55-65 km/h) excede ambos límites y consume distancia y tiempo muy por encima de los 26,5 m de visibilidad efectiva, sin que conste intento de maniobra evasiva por la franja terriza derecha disponible.

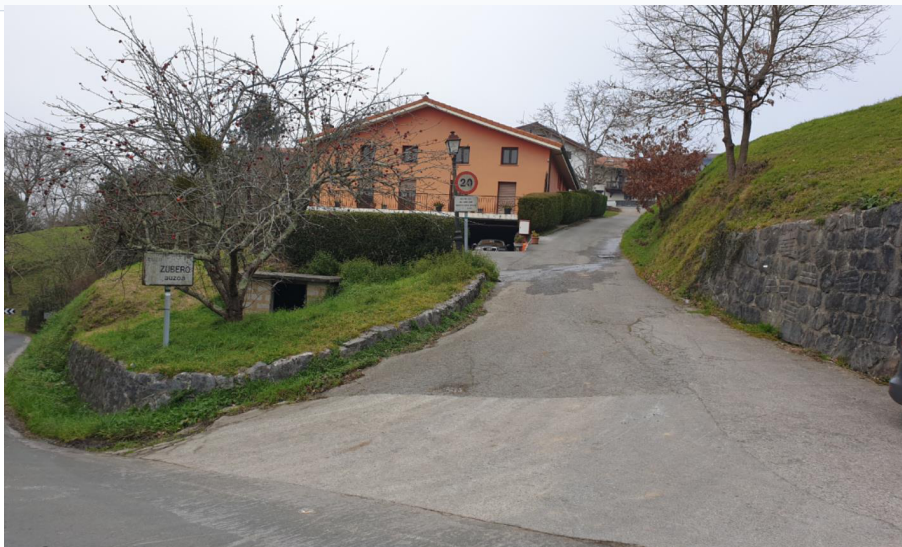
La imagen no muestra ningún vehículo accidentado ni daños en vehículo alguno. Se trata de una fotografía de entorno vial (barrio Zubero, zona rural). No es posible emitir peritación de daños en vehículo. Por favor, aporte fotografías del vehículo siniestrado para realizar el informe técnico correspondiente.
